INFORME
INSPECCIÓN TÉCNICA DE OBRA

Municipalidad de Maipú

Número de Informe: 45/2013
25 de febrero de 2014

INFORME FINAL N°45, DE 2013, SOBRE
INSPECCIÓN TÉCNICA A LA OBRA:
"CONSTRUCCIÓN POLIDEPORTIVO TRES
PONIENTE", COMUNA DE MAIPÚ.

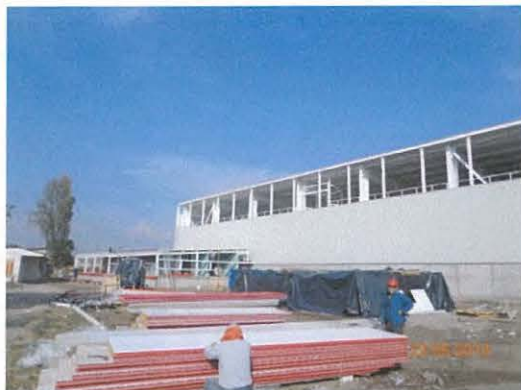
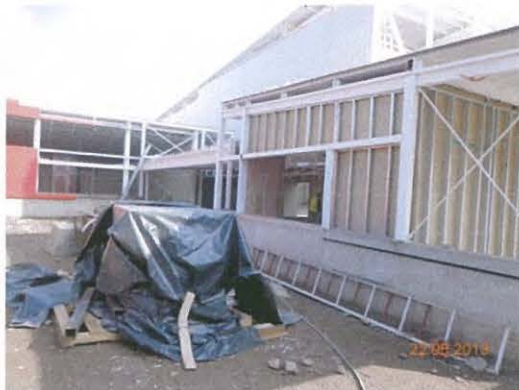
FOTOS N° 1 Y 2 EXTERIORES POLIDEPORTIVO TRES PONIENTE

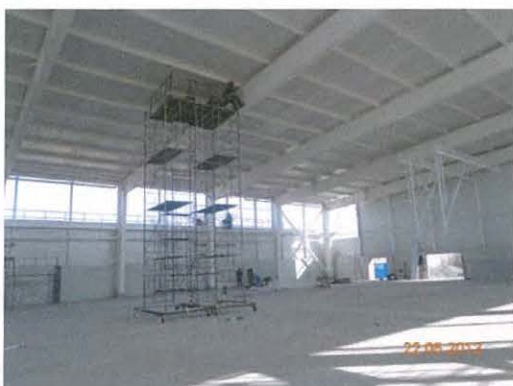
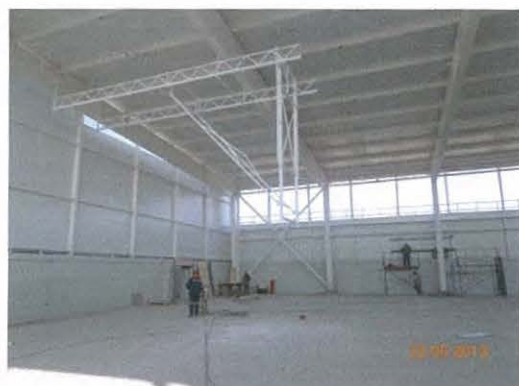
FOTOS N° 3 Y 4 OBRAS INTERIORES EN EL GIMNASIO – ESTRUCTURA DE TABLERO DE BASQUETBOL

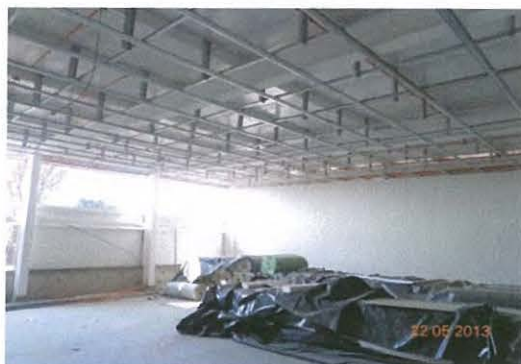
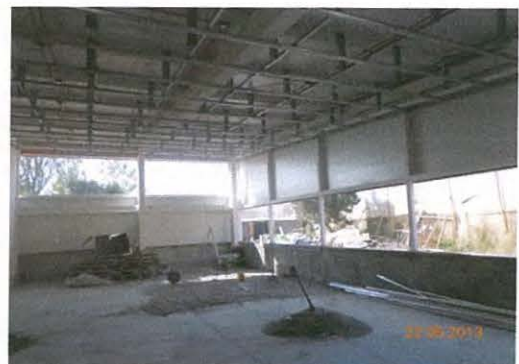
FOTOS N° 5 Y 6 OBRAS INTERIORES SALA DE MUSCULACIÓN Y SALA MULTIUSO

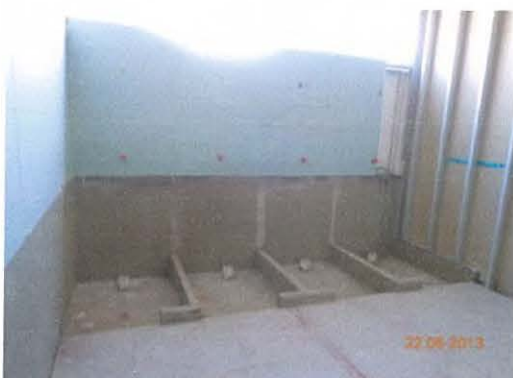
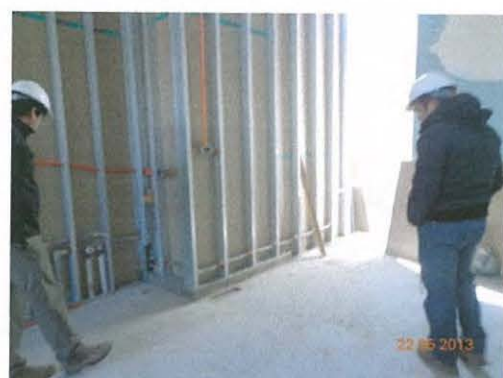
FOTOS N° 7 Y 8 BAÑOS Y DUCHAS DE CAMARINES

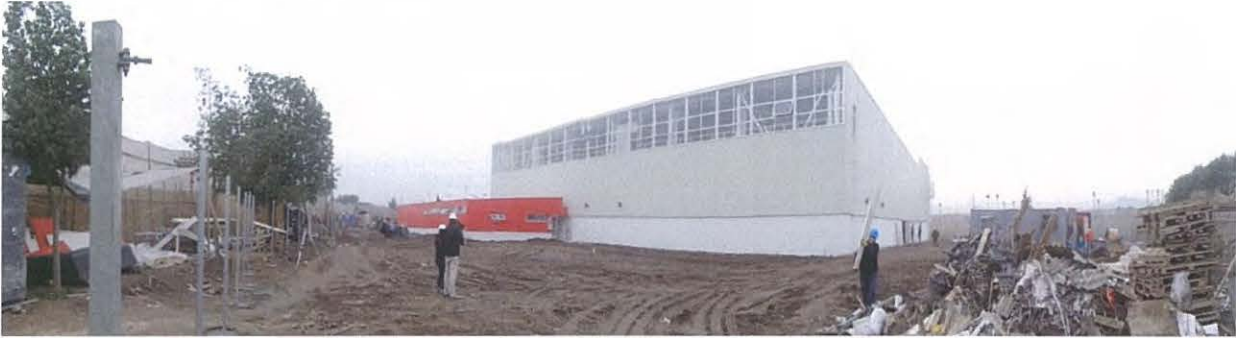
FOTO N° 9 EXTERIORES POLIDEPORTIVO TRES PONIENTE

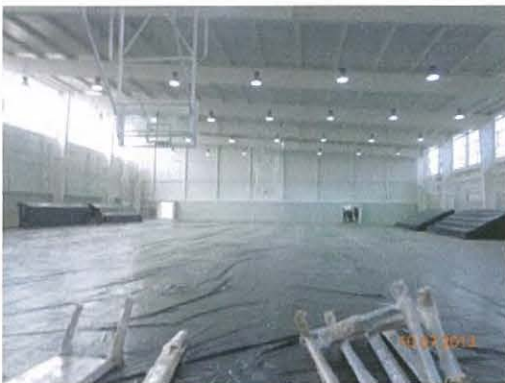
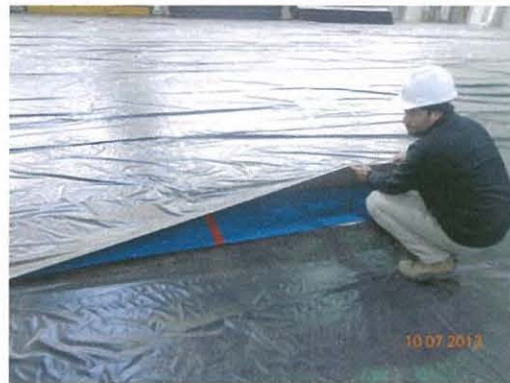
FOTOS N° 10 Y 11 OBRAS INTERIORES GIMNASIO – PISO SINTÉTICO INSTALADO

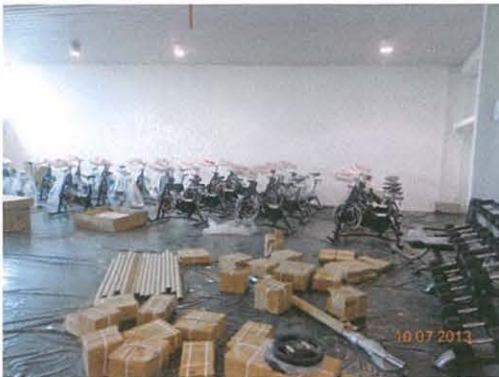
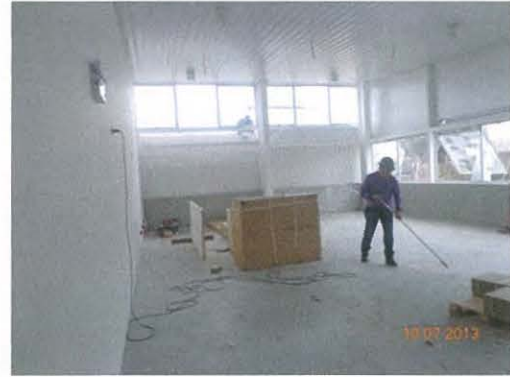
FOTOS N° 12 Y 13 INSTALACIÓN MÁQUINAS SALA DE MUSCULACIÓN Y TERMINACIONES SALA MULTIUSO

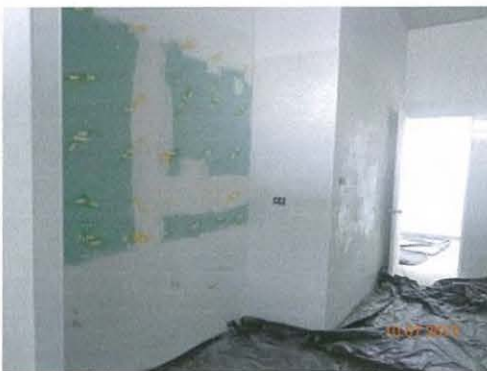
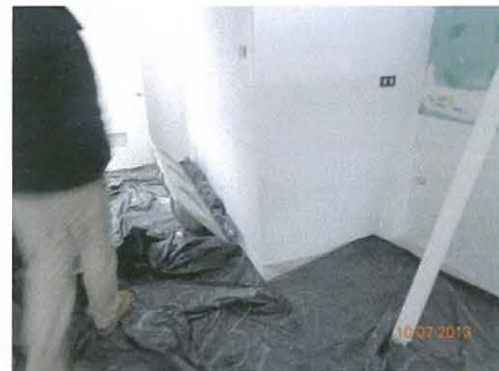
FOTOS N° 14 Y 15 BAÑOS CAMARINES

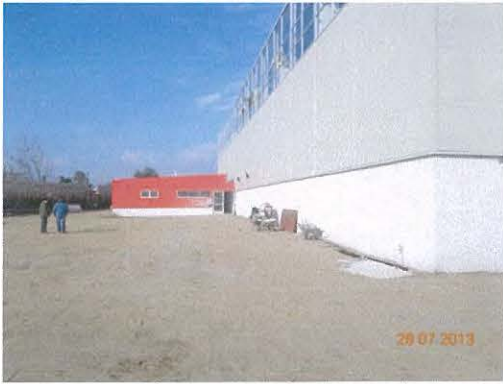
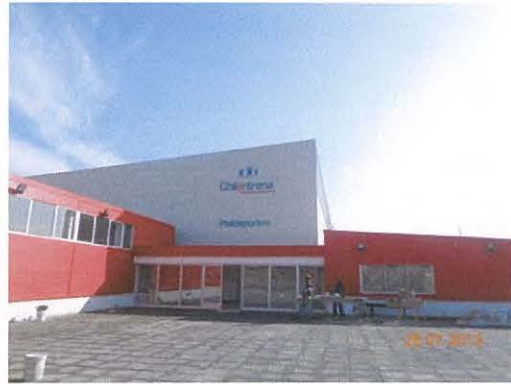
FOTOS N° 16 Y 17 EXTERIORES POLIDEPORTIVO TRES PONIENTE

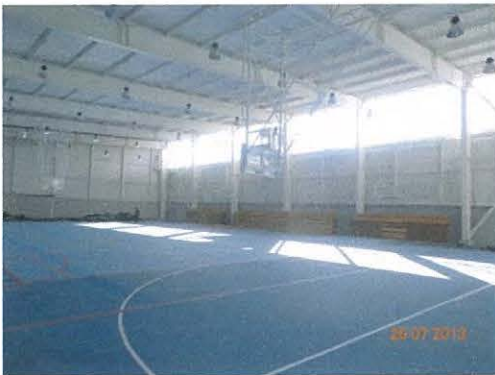
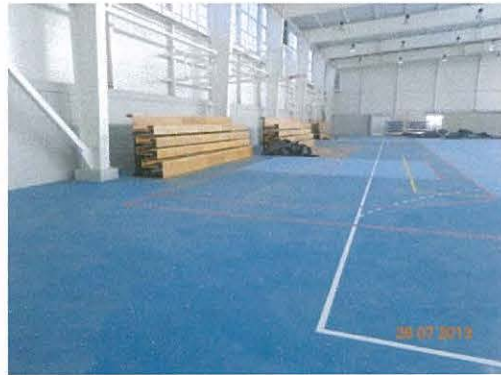
FOTOS N° 18 Y 19 GIMNASIO Y GRADERÍAS RETRÁCTILES

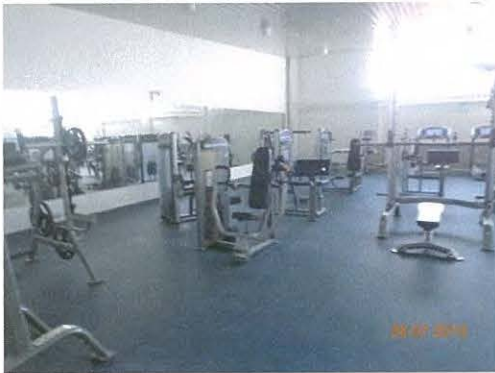
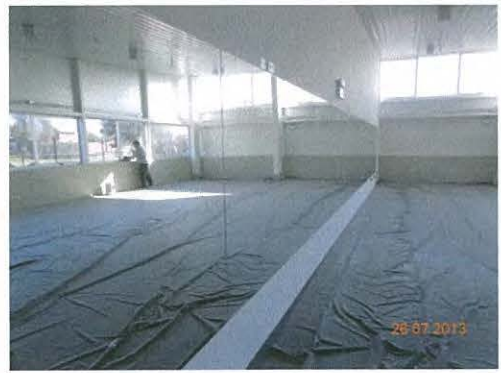
FOTOS N° 20 Y 21 MÁQUINAS, ESPEJOS Y PISO INSTALADO EN SALA MUSCULACIÓN Y SALA MULTIUSO

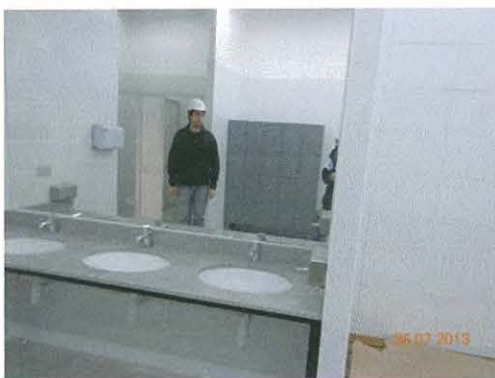
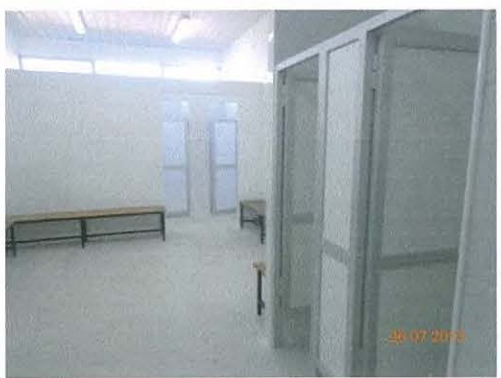
FOTOS N° 22 Y 23 BAÑOS CAMARINES
