# INFORME FINAL

Número de Informe 42/2018

REMITE INFORME FINAL N° 642, DE 2018, SOBRE AUDITORÍA AL ESTADO DE LA INFRAESTRUCTURA DE LOS ESTABLECIMIENTOS DE ATENCIÓN PRIMARIA DE SALUD, DEPENDIENTES DE LA DIRECCIÓN DE SALUD DE LA MUNICIPALIDAD DE MAIPÚ.

**Resumen Ejecutivo Informe Final N° 642, de 2018.**

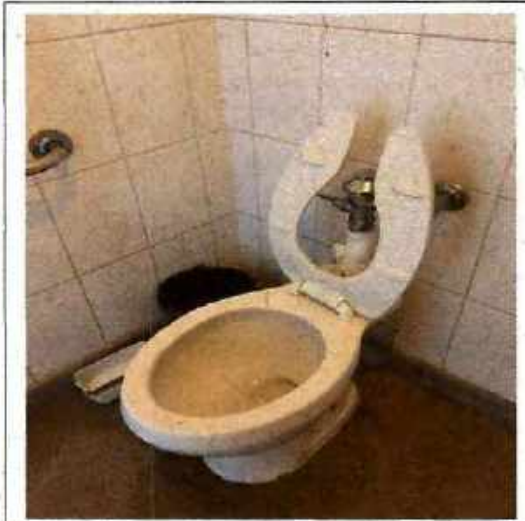
Fotografía N°	1
Fecha	06-08-2018
Observación	1.2, del acápite II.
Ubicación	Baños públicos.
Contenido	2 baños públicos cerrados y en otro filtra el fluxómetro.

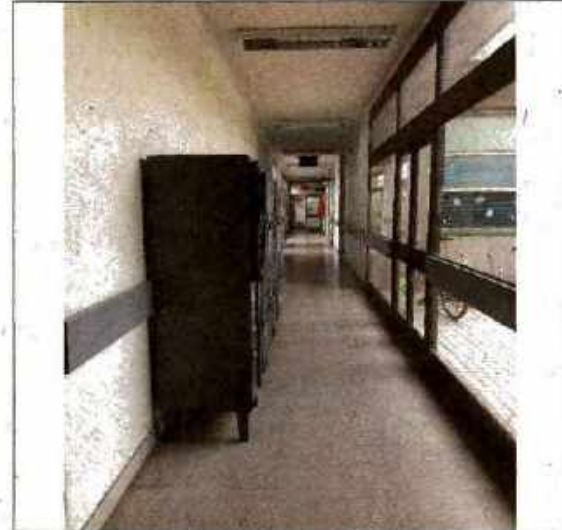
Fotografía N°	2
Fecha	06-08-2018
Observación	1.2, del acápite II.
Ubicación	Pasillos.
Contenido	Las vías de evacuación no están señalizadas de manera clara.

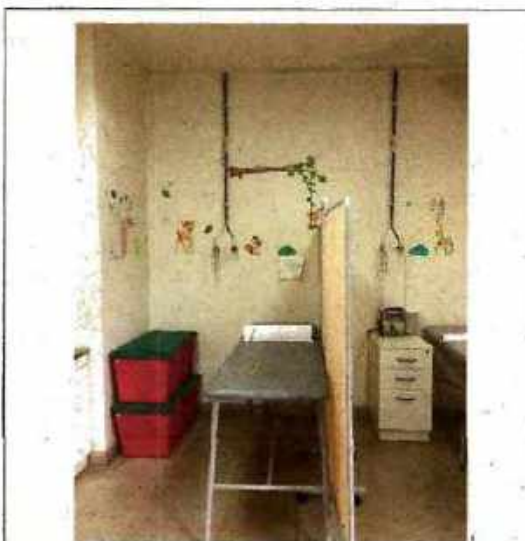
Fotografía N°	3
Fecha	06-08-2018
Observación	1.2, del acápite II.
Ubicación	Box de reanimación y curaciones.
Contenido	Sala sin iluminación focalizada

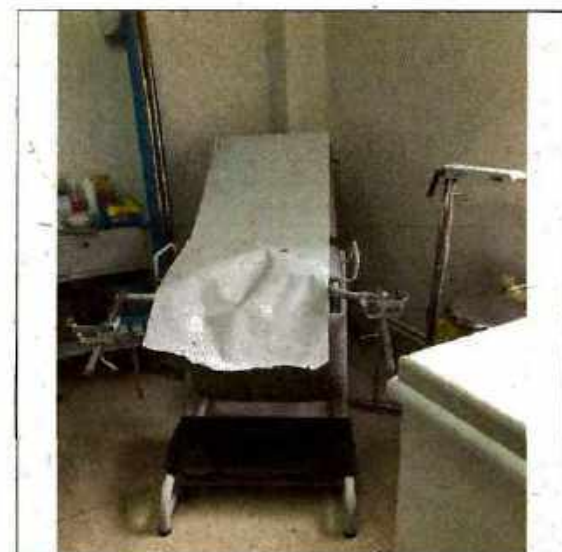
Fotografía N°	4
Fecha	06-08-2018
Observación	1.2, del acápite II.
Ubicación	Sala gineco-obstétrica.
Contenido	Área sucia sin superficie lavable.

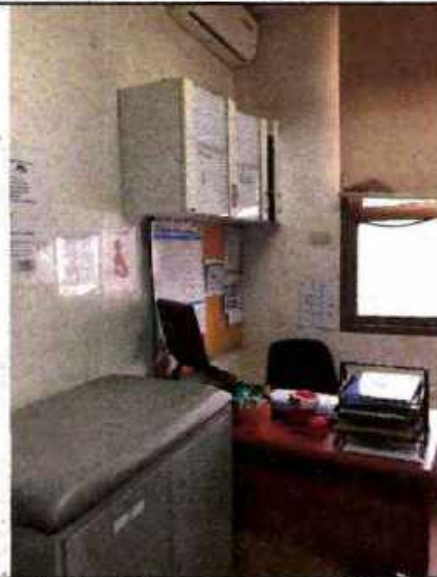
Fotografía N°	6
Fecha	06-08-2018
Observación	1.2, del acápite II.
Ubicación	Vacunatorio.
Contenido	Falta camilla y escabel.

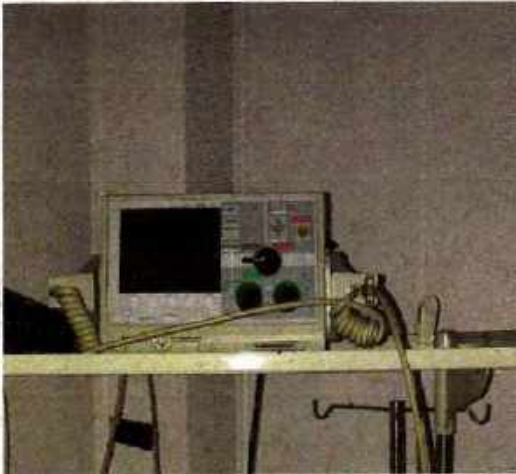
Fotografía N°	7
Fecha	06-08-2018
Observación	1.2, del acápite II.
Ubicación	Equipo de resucitación.
Contenido	Faltan palas pediátricas en equipo de resucitación.

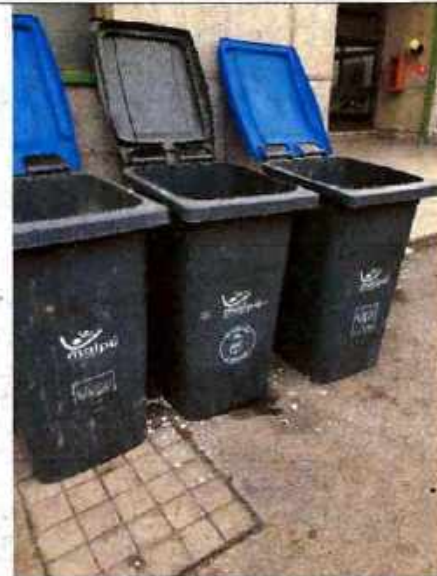
Fotografía N°	8
Fecha	06-08-2018
Observación	1.2, del acápite II.
Ubicación	Sala de aseo.
Contenido	Algunos contenedores se encuentran rotos.

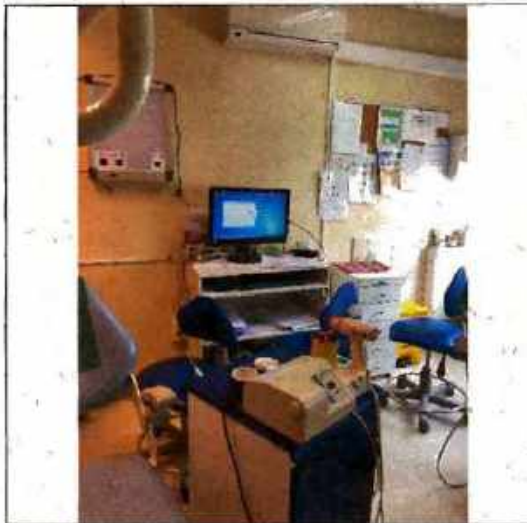
Fotografía N°	1
Fecha	01-08-2018
Observación	1.2, del acápite II.
Ubicación	Instalación eléctrica general.
Contenido	Puntos eléctricos son más que los aprobados originalmente.

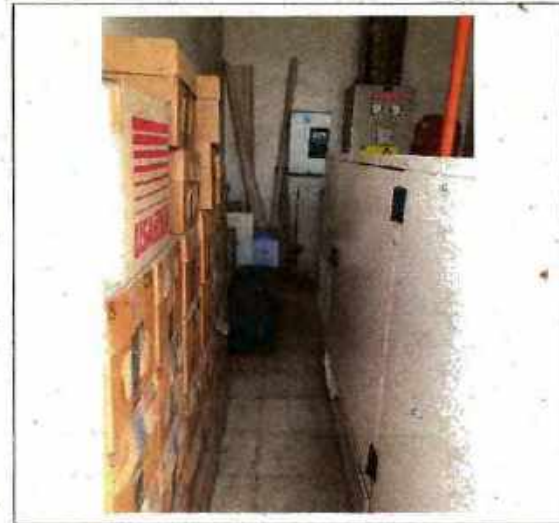
Fotografía N°	2
Fecha	01-08-2018
Observación	1.2, del acápite II.
Ubicación	Recintos varios.
Contenido	Se utilizan como bodegas distintos recintos.

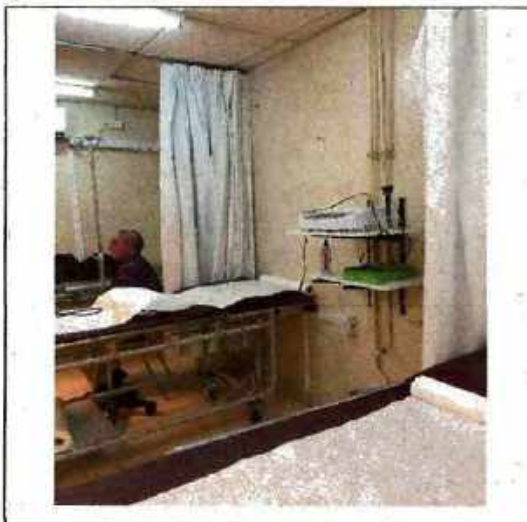
Fotografía N°	3
Fecha	01-08-2018
Observación	1.2, del acápite II.
Ubicación	Box de reanimación y curaciones.
Contenido	Sala sin iluminación focalizada.

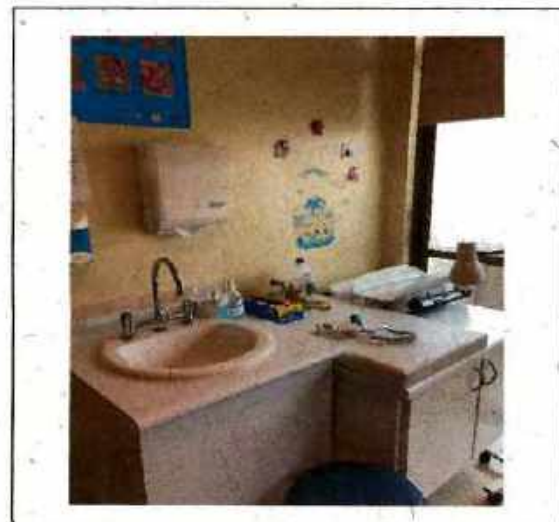
Fotografía N°	4
Fecha	01-08-2018
Observación	1.2, del acápite II.
Ubicación	Sala gineco-obstétrica.
Contenido	Falta identificación del área limpia y el área sucia.

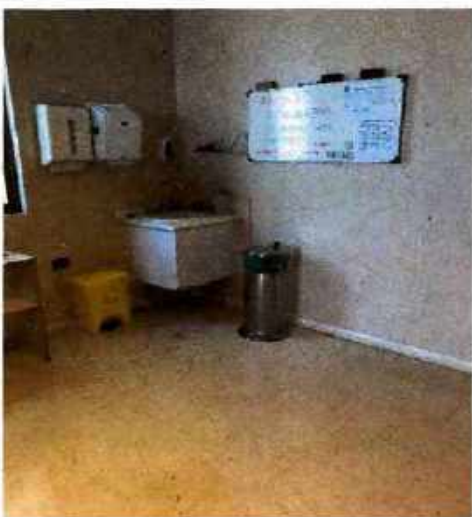
Fotografía N°	5
Fecha	01-08-2018
Observación	1.2, del acápite II.
Ubicación	Box atención de afecciones respiratorias, ERA.
Contenido	Falta vacuómetro y frasco de aspiración.

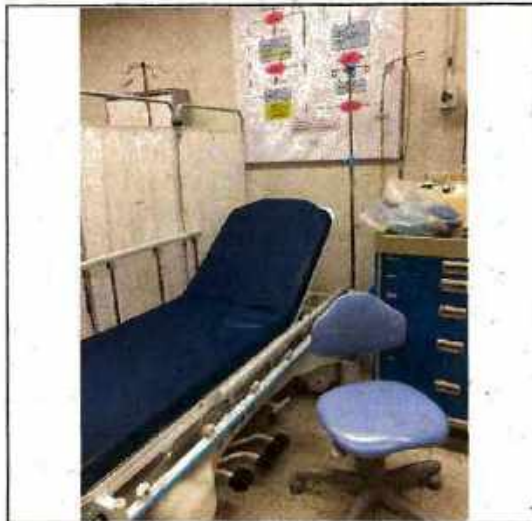
Fotografía N°	1
Fecha	13-08-2018
Observación	1.2, del acápite II.
Ubicación	Box de reanimación y curaciones.
Contenido	Sala sin iluminación focalizada.

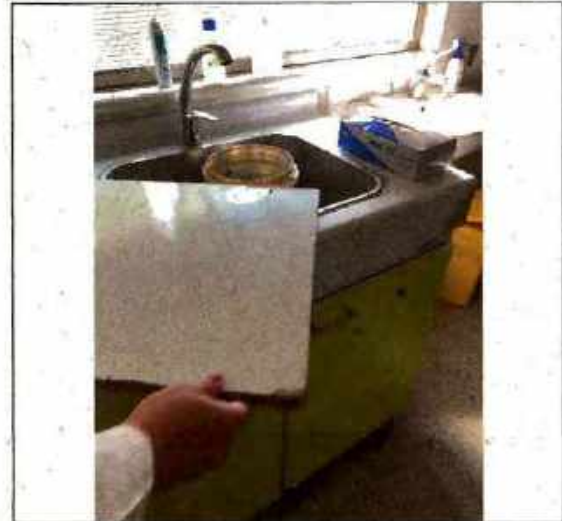
Fotografía N°	2
Fecha	13-08-2018
Observación	1.2, del acápite II.
Ubicación	Sala gineco-obstétrica.
Contenido	Falta tapa a depósito de lavado profundo.

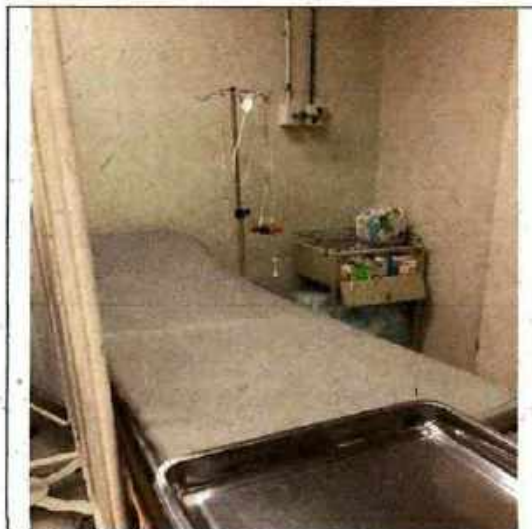
Fotografía N°	3
Fecha	13-08-2018
Observación	1.2, del acápite II.
Ubicación	Sala toma de muestras.
Contenido	En la sala existe solo una mesa para toma de muestras, en las otras ubicaciones se utilizan camillas.

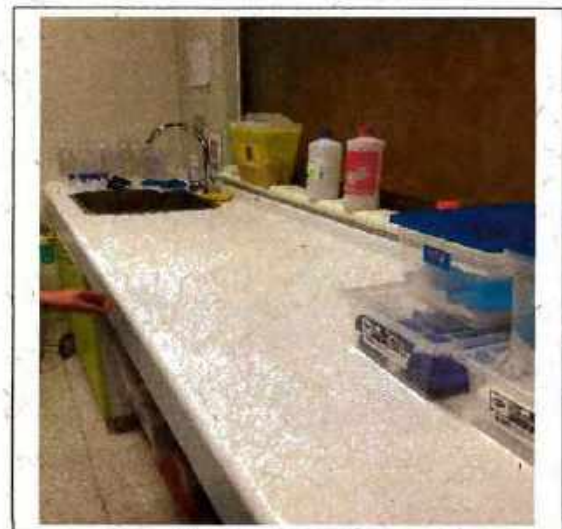
Fotografía N°	4
Fecha	13-08-2018
Observación	1.2, del acápite II.
Ubicación	Sala ERA e IRA.
Contenido	Falta separación física de área limpia y área sucia.

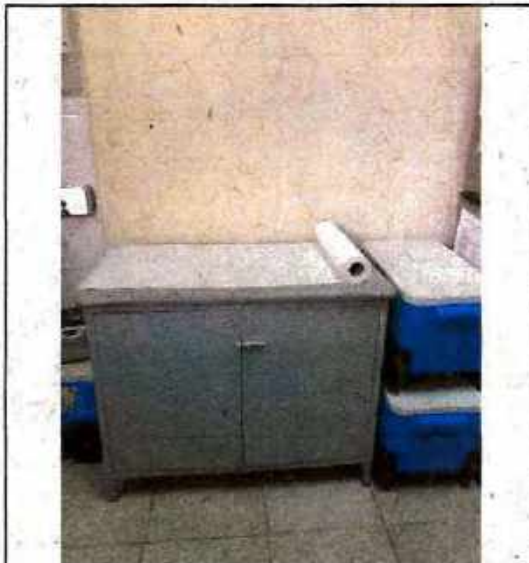
Fotografía N°	5
Fecha	13-08-2018
Observación	1.2, del acápite II.
Ubicación	Vacunatorio.
Contenido	Falta camilla y escabel.

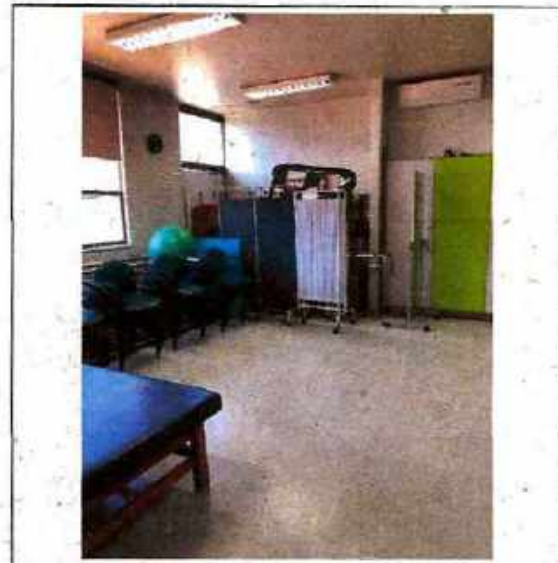
Fotografía N°	6
Fecha	13-08-2018
Observación	1.2, del acápite II.
Ubicación	Sala de rehabilitación.
Contenido	Salida de escape se encuentra bloqueada.

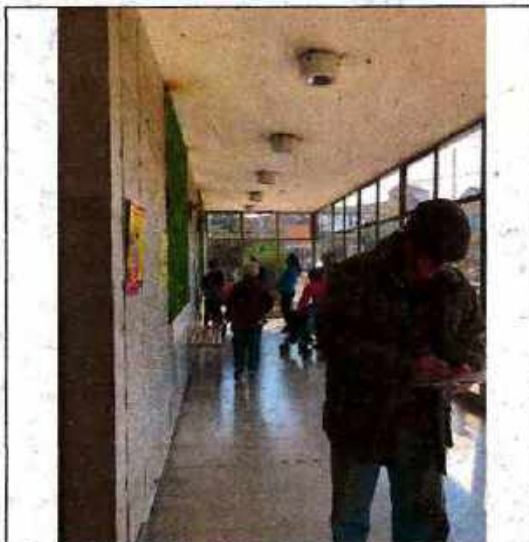
Fotografía N°	1
Fecha	30-07-2018
Observación	1.2, del acápite II.
Ubicación	Seguridad General.
Contenido	No están definidos los espacios seguros hacia donde conducen las evacuaciones.

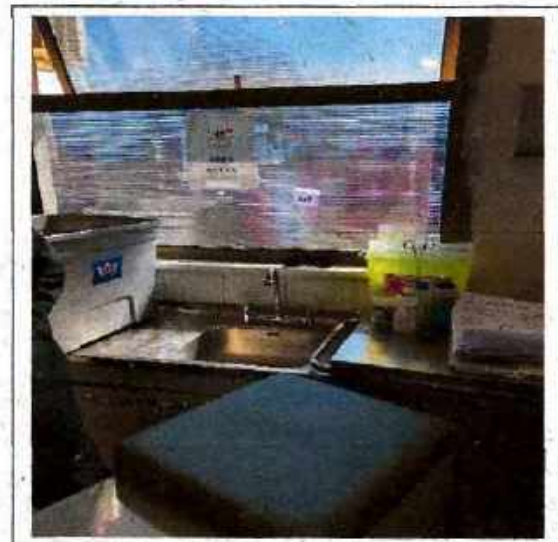
Fotografía N°	2
Fecha	30-07-2018
Observación	1.2, del acápite II.
Ubicación	Box de reanimación y curaciones.
Contenido	Área sucia no cuenta con depósito de lavado profundo.

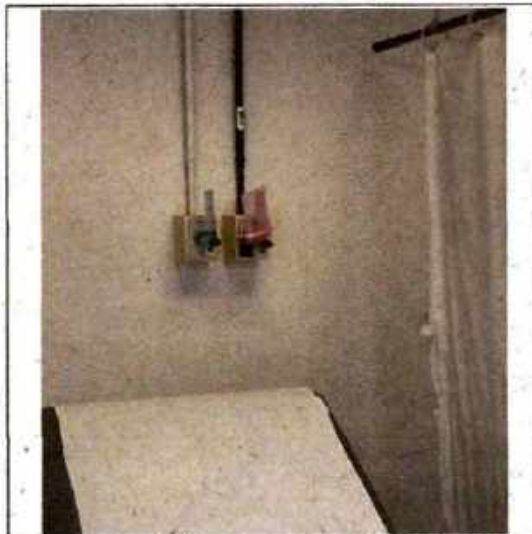
Fotografía N°	3
Fecha	30-07-2018
Observación	1.2, del acápite II
Ubicación	Box de reanimación y curaciones.
Contenido	No está operativa la conexión de oxígeno.

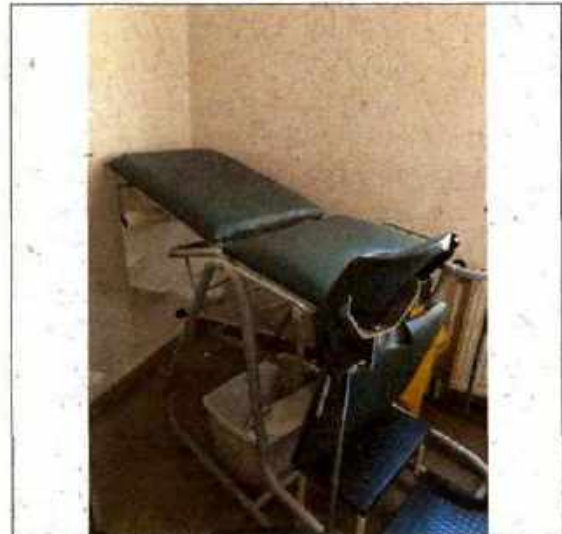
Fotografía N°	4
Fecha	30-07-2018
Observación	1.2, del acápite II.
Ubicación	Sala gineco-obstétrica.
Contenido	Falta tapa a depósito de lavado profundo.

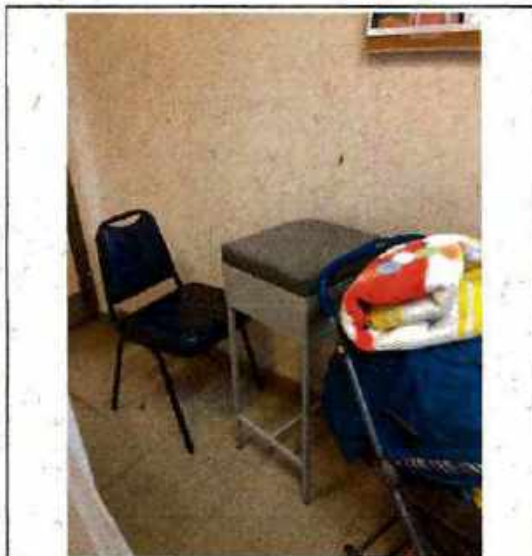
Fotografía N°	5
Fecha	30-07-2018
Observación	1.2, del acápite II.
Ubicación	Sala de toma de muestras.
Contenido	En la sala existe solo una mesa para toma de muestras, en las otras ubicaciones se utilizan camillas.

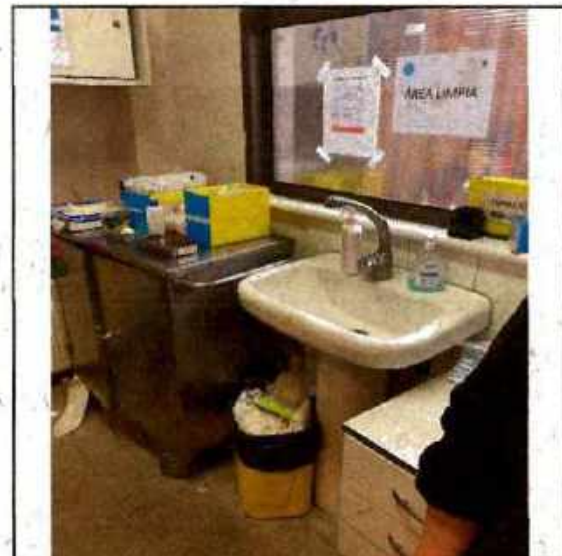
Fotografía N°	6
Fecha	30-07-2018
Observación	1.2, del acápite II.
Ubicación	Sala de toma de muestra.
Contenido	Falta de separación física entre área limpia y área sucia.

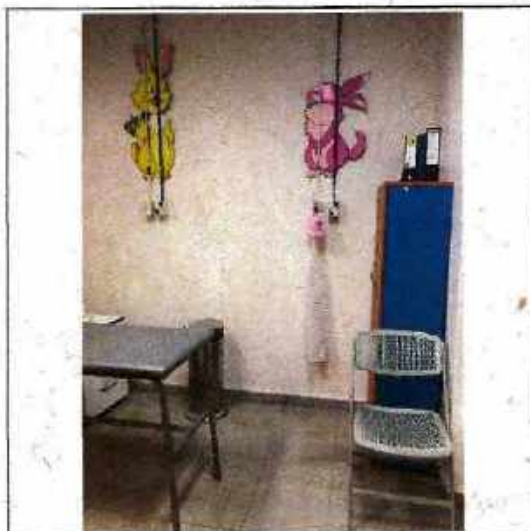
Fotografía N°	7
Fecha	30-07-2018
Observación	1.2. del acápite II.
Ubicación	Salas IRA y ERA.
Contenido	No están operativas las conexiones de oxígeno.

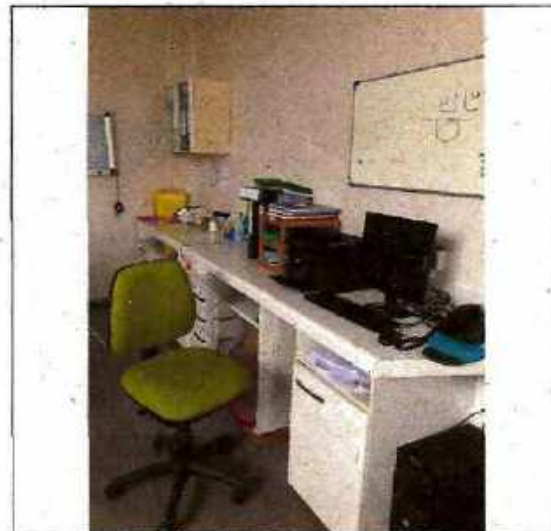
Fotografía N°	8
Fecha	30-07-2018
Observación	1.2. del acápite II.
Ubicación	Sala de emergencia y procedimientos.
Contenido	Falta de separación física entre área limpia y área sucia.

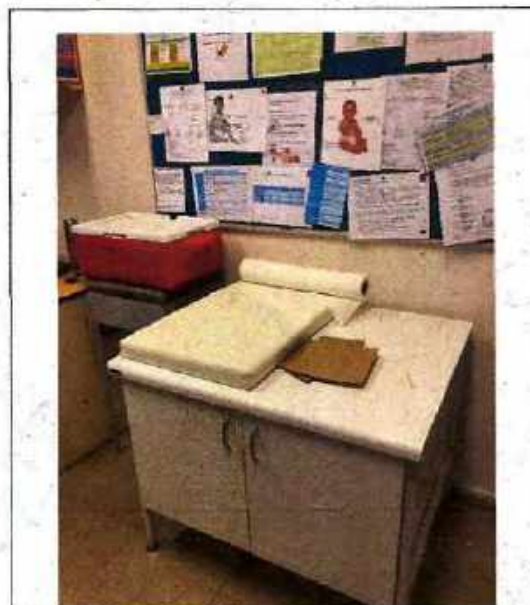
Fotografía N°	9
Fecha	30-07-2018
Observación	1.2. del acápite II.
Ubicación	Vacunatorio.
Contenido	Falta camilla y escabel.

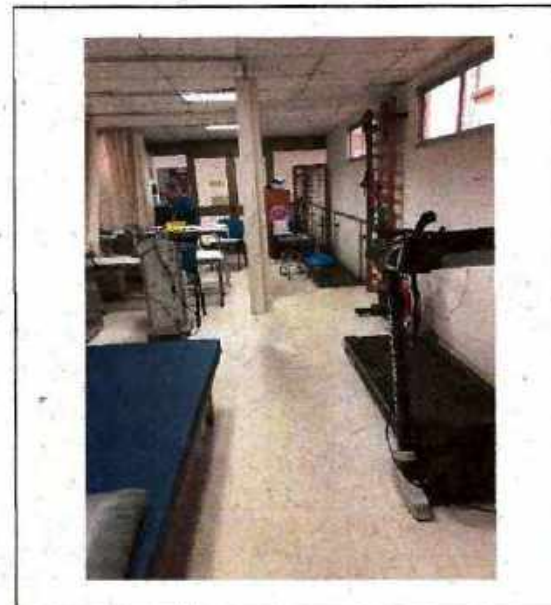
Fotografía N°	10
Fecha	30-07-2018
Observación	1.2. del acápite II.
Ubicación	Sala de rehabilitación.
Contenido	Sala no cuenta con baño para discapacitados.

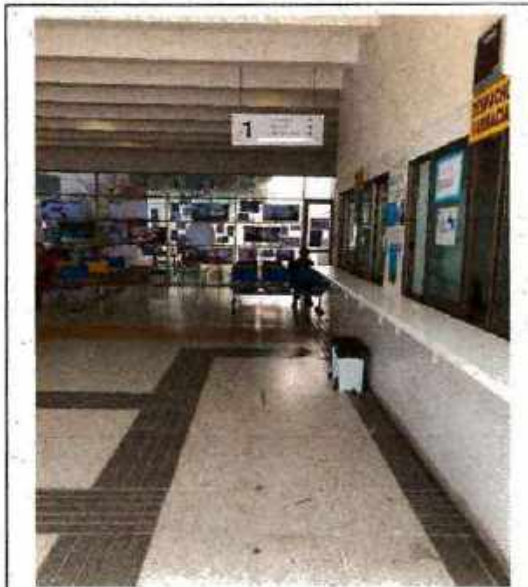
Fotografía N°	1
Fecha	08-08-2018
Observación	1.2, del acápite II.
Ubicación	Seguridad general.
Contenido	Las vías de evacuación no están señalizadas de manera clara y no están definidos los espacios seguros.

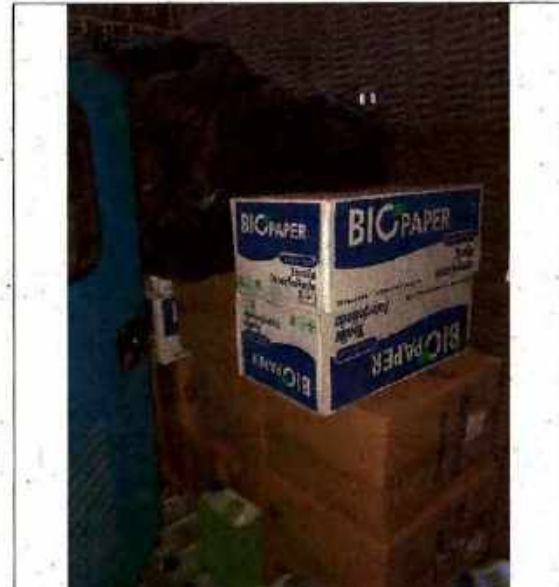
Fotografía N°	2
Fecha	08-08-2018
Observación	1.2, del acápite II.
Ubicación	Bodegas.
Contenido	Se utilizan como bodegas distintos recintos.

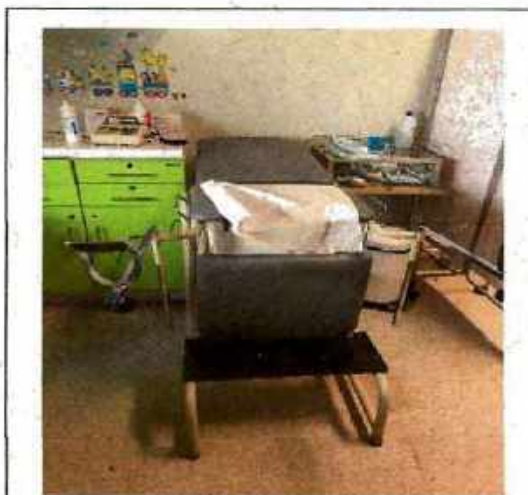
Fotografía N°	3
Fecha	08-08-2018
Observación	1.2, del acápite II.
Ubicación	Sala gineco-obstétrica.
Contenido	Falta de separación física entre área limpia y área sucia.

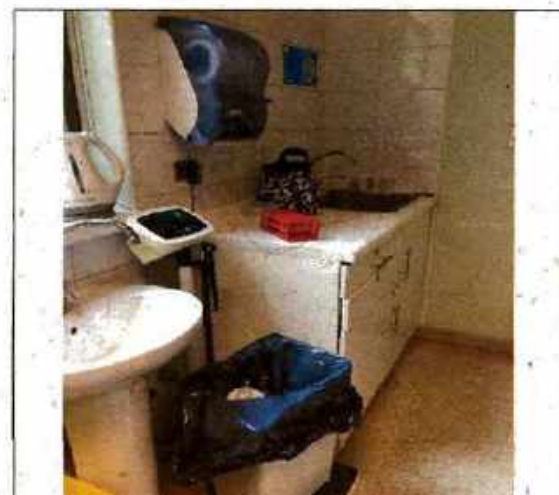
Fotografía N°	4
Fecha	08-08-2018
Observación	1.2, del acápite II.
Ubicación	Sala toma de muestras.
Contenido	Falta de separación física entre área limpia y área sucia.

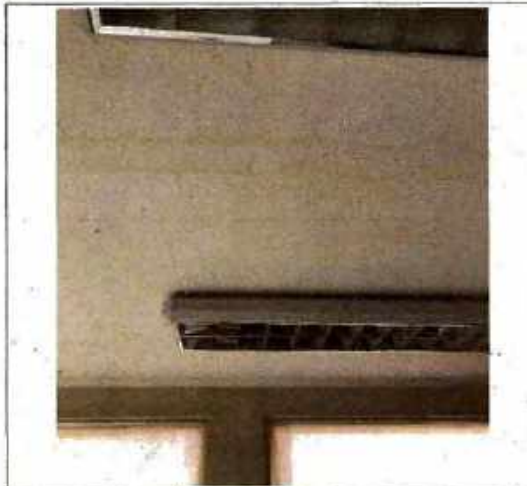
Fotografía N°	1
Fecha	27-07-2018
Observación	1.2, del acápite II.
Ubicación	Farmacia y comedor.
Contenido	Filtraciones en los cielos.

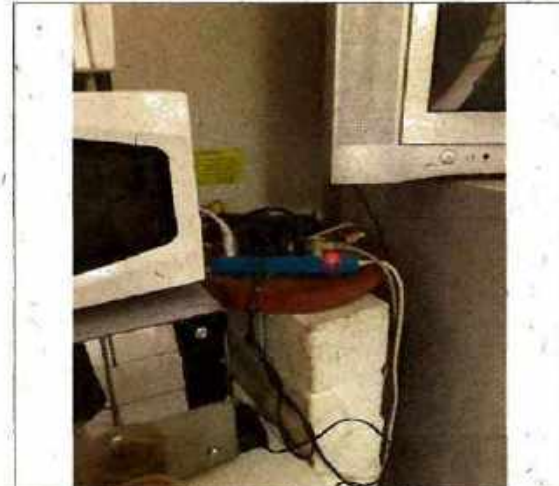
Fotografía N°	2
Fecha	27-07-2018
Observación	1.2, del acápite II.
Ubicación	Instalaciones eléctricas generales.
Contenido	Puntos eléctricos son más que los aprobados primitivamente.

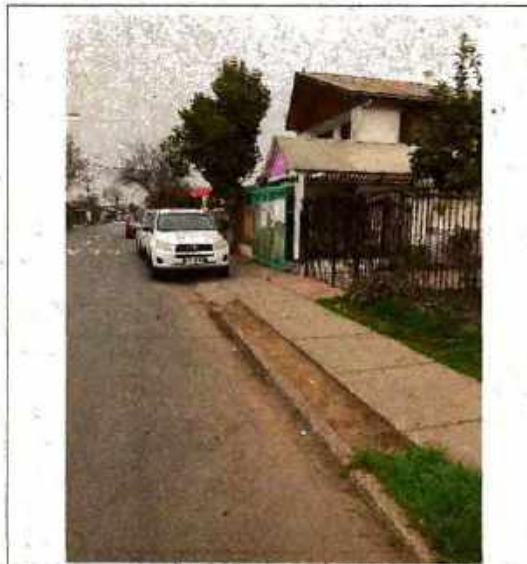
Fotografía N°	3
Fecha	27-07-2018
Observación	1.2, del acápite II.
Ubicación	Estacionamiento.
Contenido	No existe estacionamiento para ambulancias/vehículos de transporte.

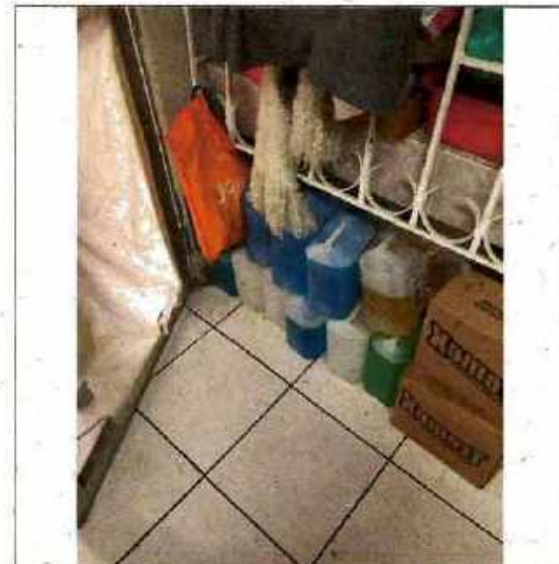
Fotografía N°	4
Fecha	27-07-2018
Observación	1.2, del acápite II.
Ubicación	Aseo.
Contenido	No cuenta con un lugar destinado a limpiar y guardar materiales de aseo, y tampoco posee depósito de lavado profundo.

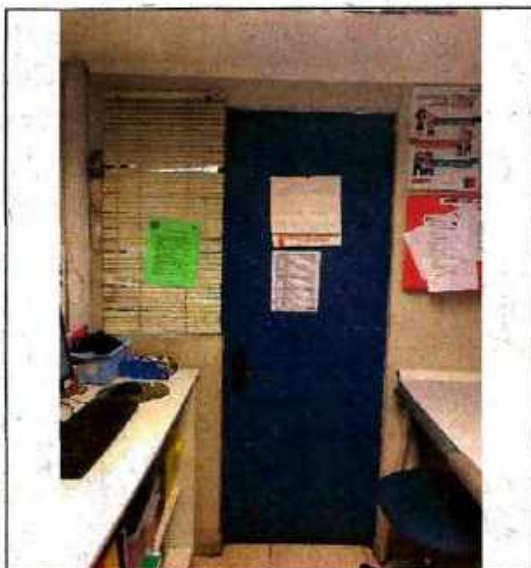
Fotografía N°	5
Fecha	27-07-2018
Observación	1.2, del acápite II.
Ubicación	Box de curaciones.
Contenido	Falta mesa instrumental e iluminación focalizada.

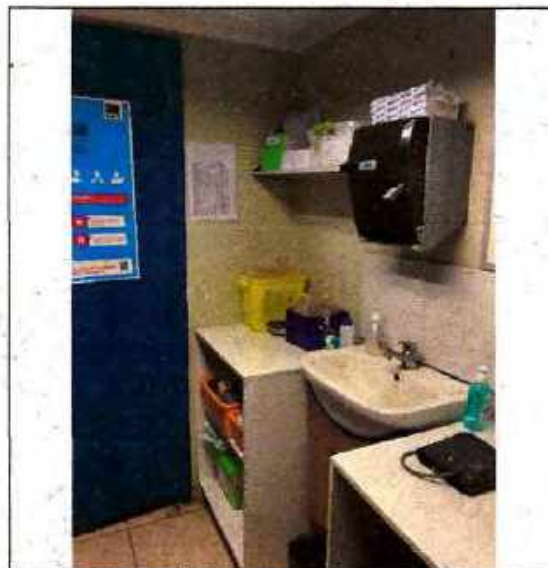
Fotografía N°	6
Fecha	27-07-2018
Observación	1.2, del acápite II.
Ubicación	Box de curaciones.
Contenido	Falta identificación de área limpia y área sucia.

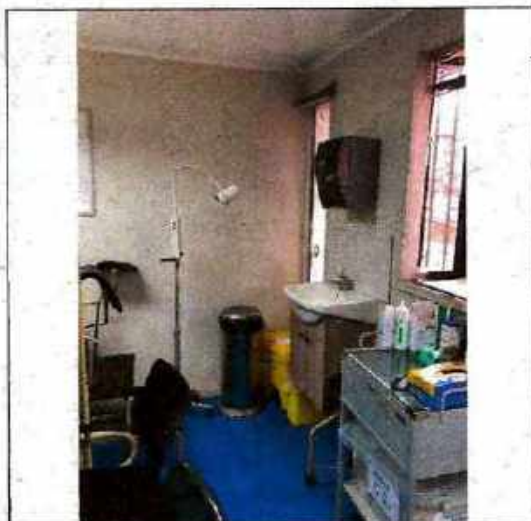
Fotografía N°	7
Fecha	27-07-2018
Observación	1.2, del acápite II.
Ubicación	Sala gineco-obstétrica.
Contenido	Falta identificación de área limpia y área sucia

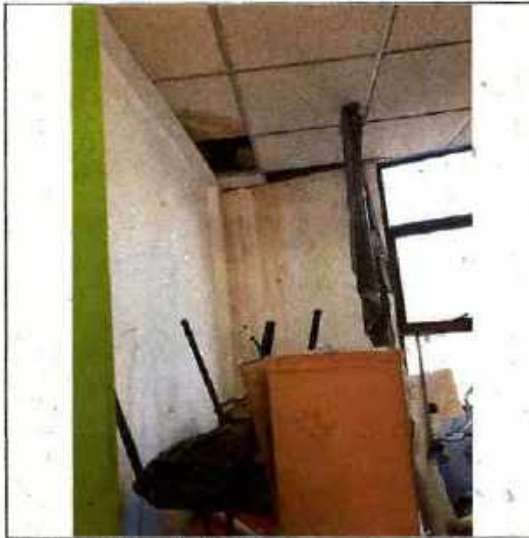
Fotografía N°	1
Fecha	26-07-2018
Observación	1.2, del acápite II.
Ubicación	Box atención médica.
Contenido	Filtraciones en cielos, box no operativo.

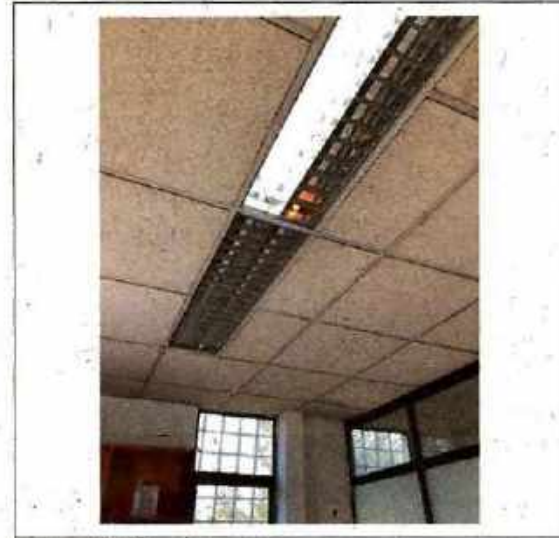
Fotografía N°	2
Fecha	26-07-2018
Observación	1.2, del acápite II.
Ubicación	Instalaciones eléctricas generales.
Contenido	Existen más puntos que los aprobados primitivamente y faltan tubos fluorescentes en varios recintos.

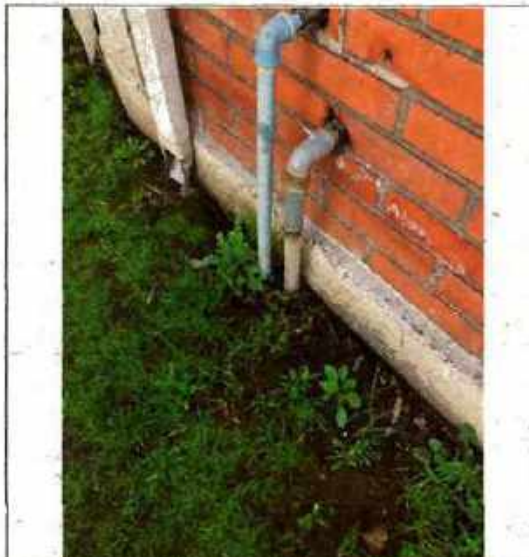
Fotografía N°	3
Fecha	26-07-2018
Observación	1.2, del acápite II.
Ubicación	Exterior comedor.
Contenido	Filtración en desagüe de lavaplatos.

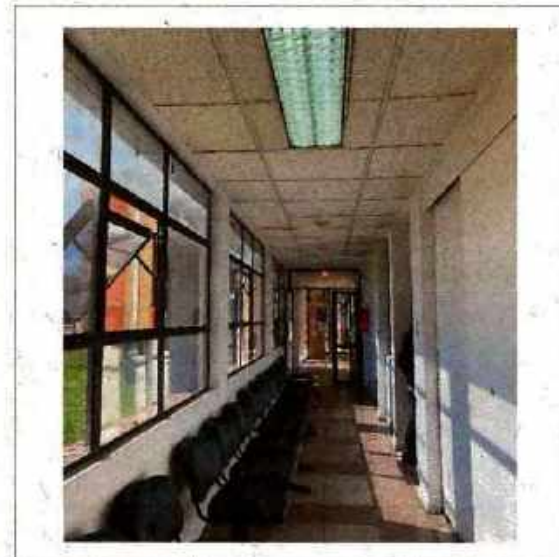
Fotografía N°	4
Fecha	26-07-2018
Observación	1.2, del acápite II.
Ubicación	Pasillos.
Contenido	Las vías de evacuación no están señalizadas de manera clara y no están definidos los espacios seguros.

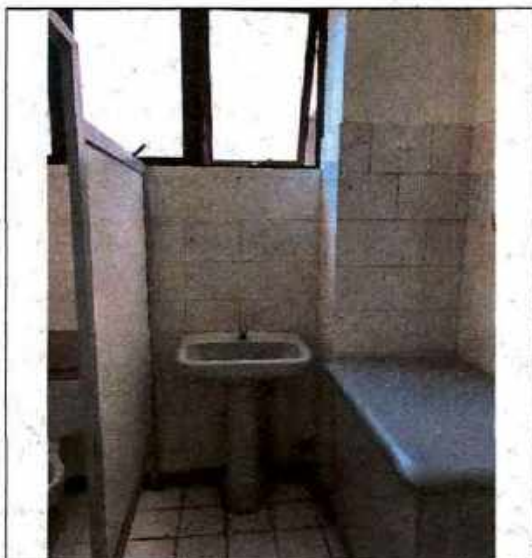
Fotografía N°	5
Fecha	26-07-2018
Observación	1.2, del acápite II.
Ubicación	Baños públicos.
Contenido	Falta de tapa de estanque y cerámicas quebradas.

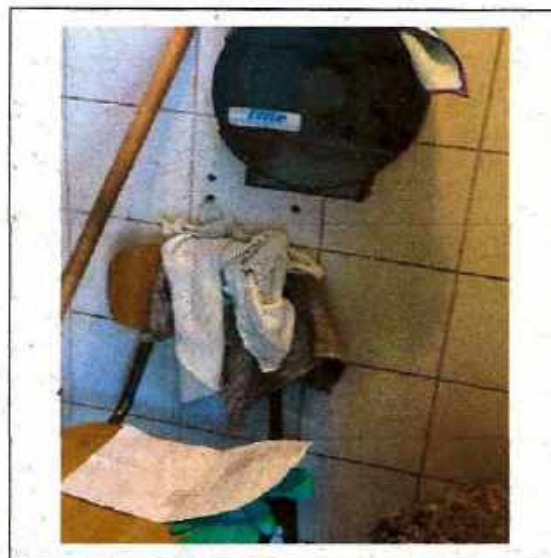
Fotografía N°	6
Fecha	26-07-2018
Observación	1.2, del acápite II.
Ubicación	Aseo.
Contenido	No cuenta con un depósito de lavado profundo.

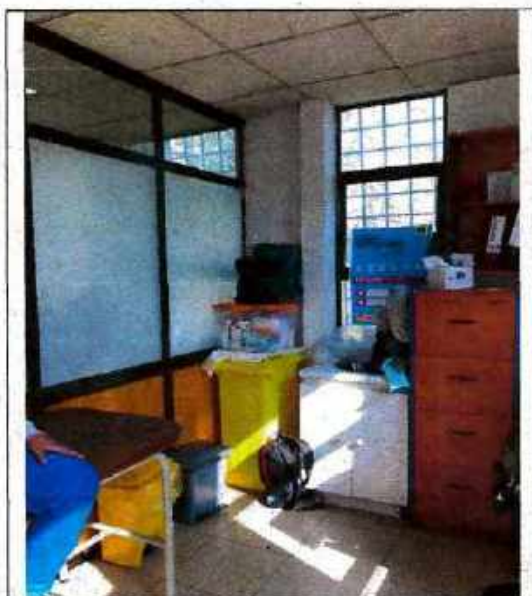
Fotografía N°	7
Fecha	26-07-2018
Observación	1.2, del acápite II.
Ubicación	Box de curaciones.
Contenido	Falta indicación de área limpia y área sucia.

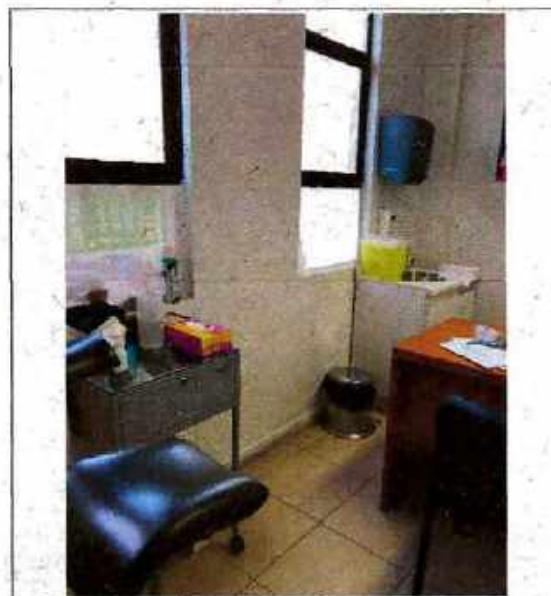
Fotografía N°	8
Fecha	26-07-2018
Observación	1.2, del acápite II.
Ubicación	Sala gineco-obstétrica.
Contenido	Falta indicación de área limpia y área sucia.

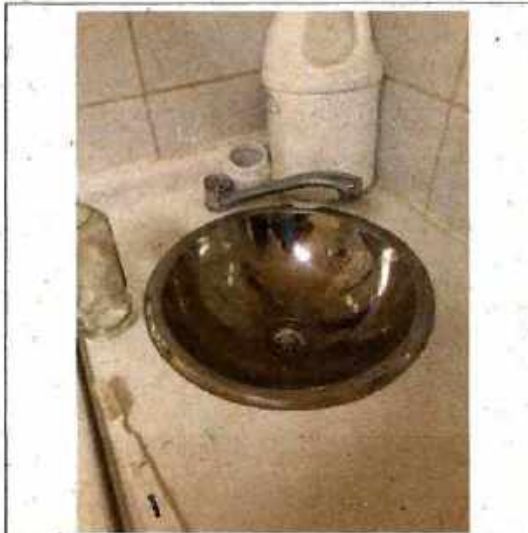
Fotografía N°	1
Fecha	02-08-2018
Observación	1.2, del acápite II.
Ubicación	Salas odontológica y gineco-obstétrica.
Contenido	Grifería mala.

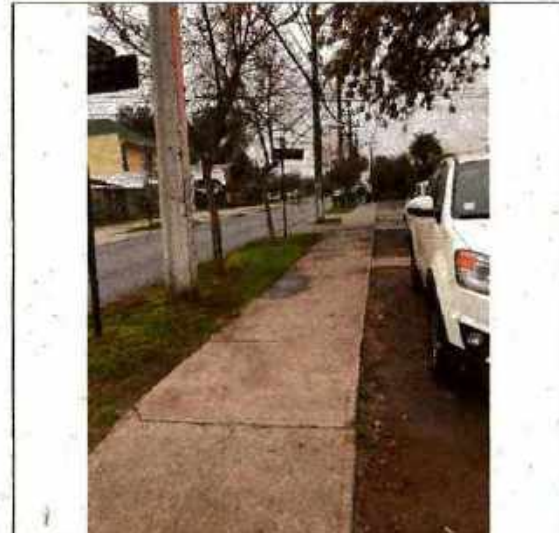
Fotografía N°	2
Fecha	02-08-2018
Observación	1.2, del acápite II.
Ubicación	Estacionamiento.
Contenido	No existe estacionamiento para ambulancia/vehículos de transporte.

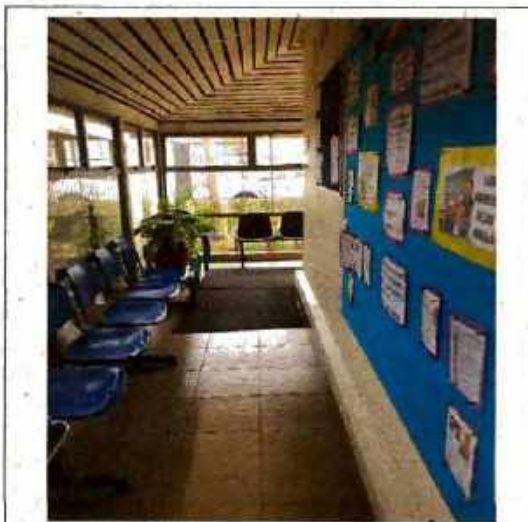
Fotografía N°	3
Fecha	02-08-2018
Observación	1.2, del acápite II.
Ubicación	Seguridad general.
Contenido	Vías de evacuación no están claramente señalizadas.

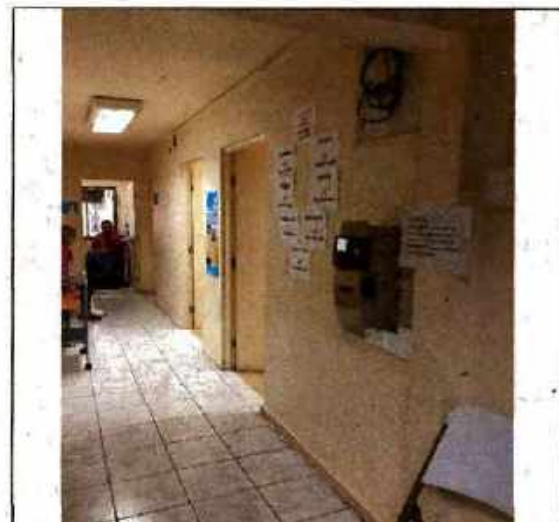
Fotografía N°	4
Fecha	02-08-2018
Observación	1.2, del acápite II.
Ubicación	Seguridad general.
Contenido	No están definidos los espacios seguros hacia donde conducen las evacuaciones.

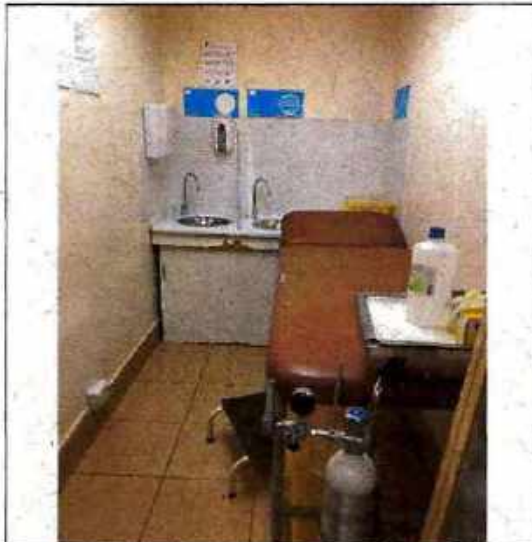
Fotografía N°	5
Fecha	02-08-2018
Observación	1.2, del acápite II.
Ubicación	Box de curaciones.
Contenido	Falta iluminación focalizada y superficie de apoyo para registro y estadísticas.

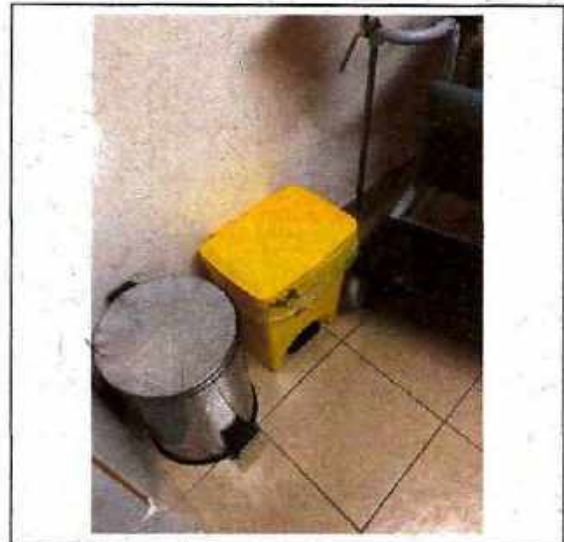
Fotografía N°	6
Fecha	02-08-2018
Observación	1.2, del acápite II.
Ubicación	Sala gineco-obstétrica.
Contenido	Falta área sucia con superficie lavable.

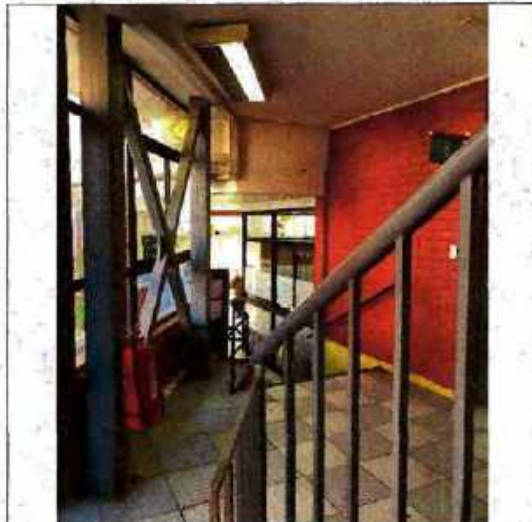
Fotografía N°	1
Fecha	14-08-2018
Observación	1.2, del acápite II.
Ubicación	Pasillos.
Contenido	Vías de evacuación no están claramente señalizadas y no están definidos los espacios seguros.

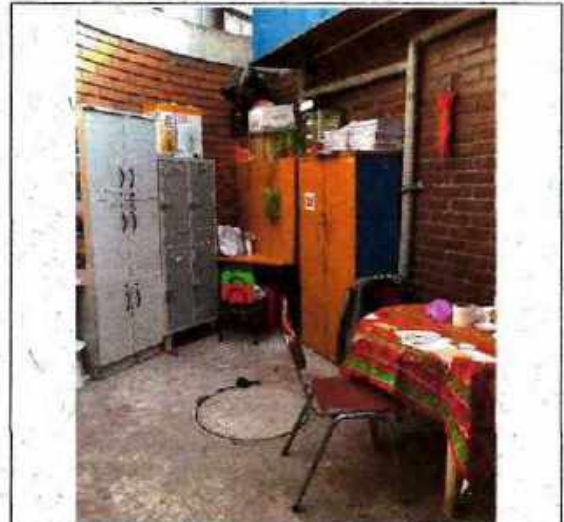
Fotografía N°	2
Fecha	14-08-2018
Observación	1.2, del acápite II.
Ubicación	Aseo.
Contenido	No cuenta con depósito de lavado profundo, además el mismo recinto se ocupa como comedor.

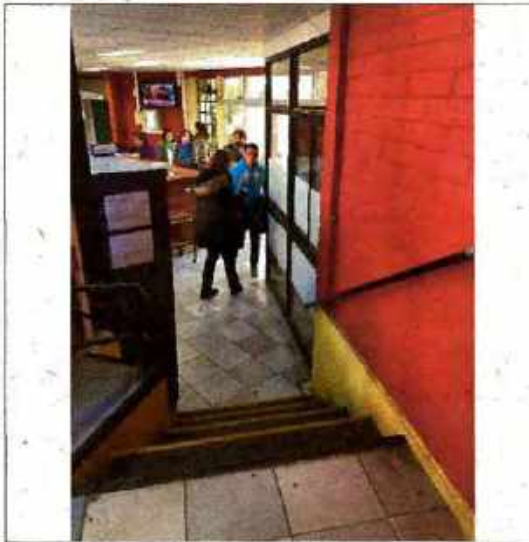
Fotografía N°	3
Fecha	14-08-2018
Observación	1.2, del acápite II.
Ubicación	Recintos generales.
Contenido	No cuenta con baño universal accesible a sillas de ruedas.

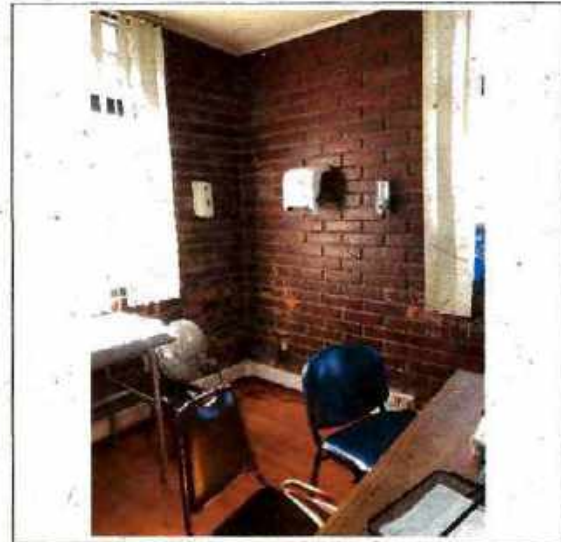
Fotografía N°	4
Fecha	14-08-2018
Observación	1.2, del acápite II.
Ubicación	Box consulta médica -psiquiátrica-.
Contenido	Salas no cuentan con lavamanos.

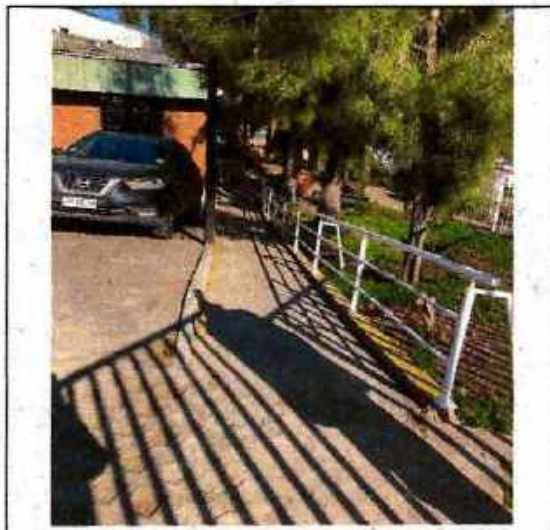
Fotografía N°	1
Fecha	14-08-2018
Observación	a) y b), del numeral 1.3.3, del acápite II.
Ubicación	COSAM.
Contenido	Ancho de rampa de acceso menor a 1,1 metros y no cuenta con pasamanos a ambos costados.

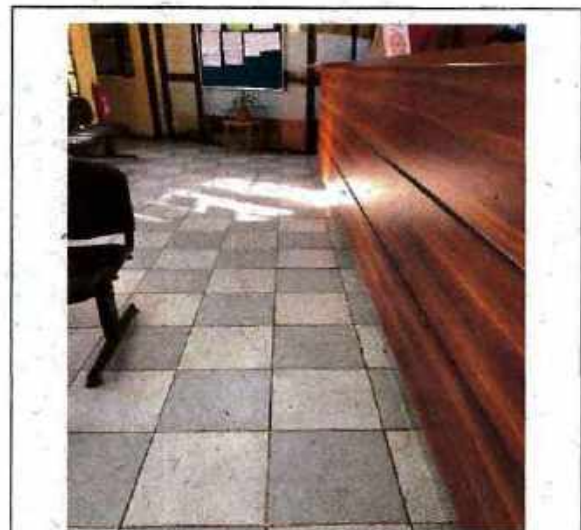
Fotografía N°	2
Fecha	14-08-2018
Observación	c), del numeral 1.3.3, del acápite II.
Ubicación	COSAM.
Contenido	Mesones de atención al público superan los 0,8 metros.

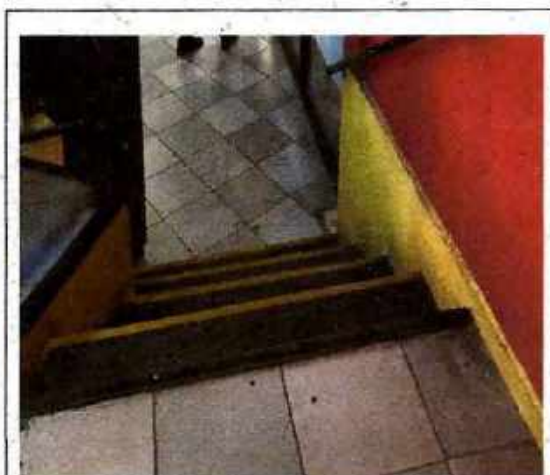
Fotografía N°	3
Fecha	14-08-2018
Observación	d), del numeral 1.3.3, del acápite II.
Ubicación	COSAM.
Contenido	Superficie que enfrenta las escaleras no cuenta con pavimento de alerta.

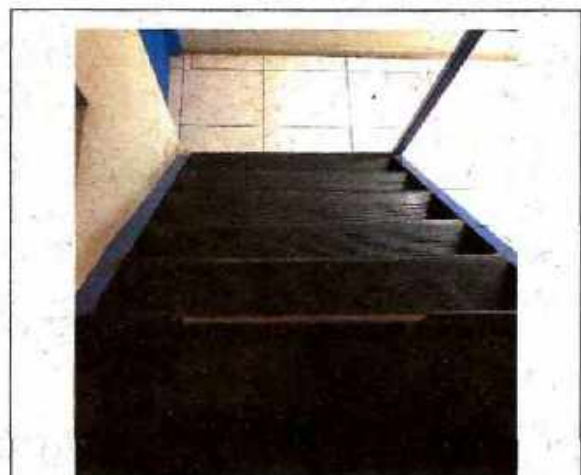
Fotografía N°	4
Fecha	27-07-2018
Observación	d), del numeral 1.3.3, del acápite II.
Ubicación	CECOSF Lo Errázuriz.
Contenido	Superficie que enfrenta las escaleras no cuenta con pavimento de alerta.

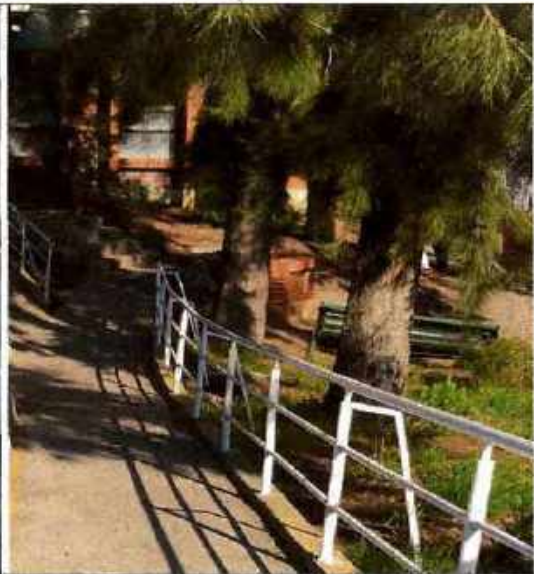
Fotografía N°	5
Fecha	14-08-2018
Observación	e), del numeral 1.3.3, del acápite II.
Ubicación	COSAM.
Contenido	Rampa de acceso con 21% de pendiente.

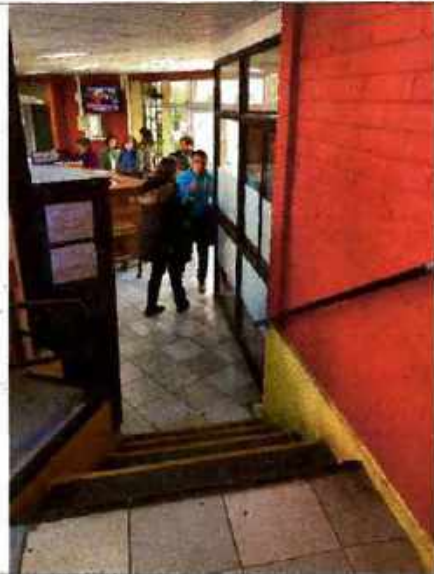
Fotografía N°	6
Fecha	14-08-2018
Observación	f), 1.3.3, del acápite II.
Ubicación	COSAM.
Contenido	No existe baño universal para personas con discapacidad.

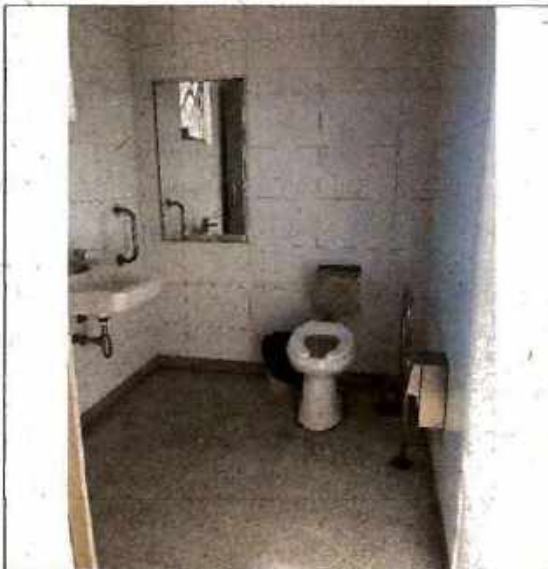
Fotografía N°	7
Fecha	13-08-2018
Observación	g), del numeral 1.3.3, del acápite II.
Ubicación	CESFAM Presidenta Michelle Bachelet.
Contenido	No hay barras de sujeción en ambos lados en baños para personas con discapacidad.

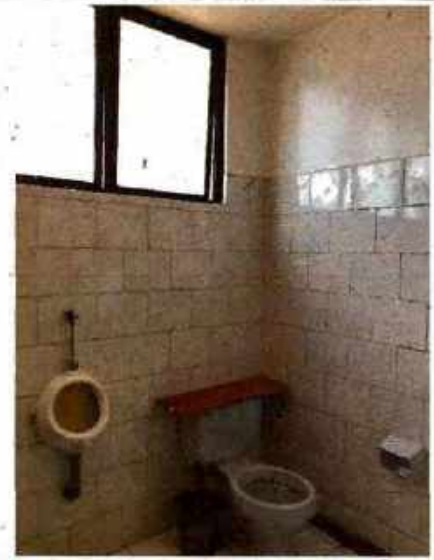
Fotografía N°	8
Fecha	26-07-2018
Observación	g), del numeral 1.3.3, del acápite II.
Ubicación	CECOSF El Abrazo.
Contenido	No hay barras de sujeción en ambos lados en baños para personas con discapacidad.

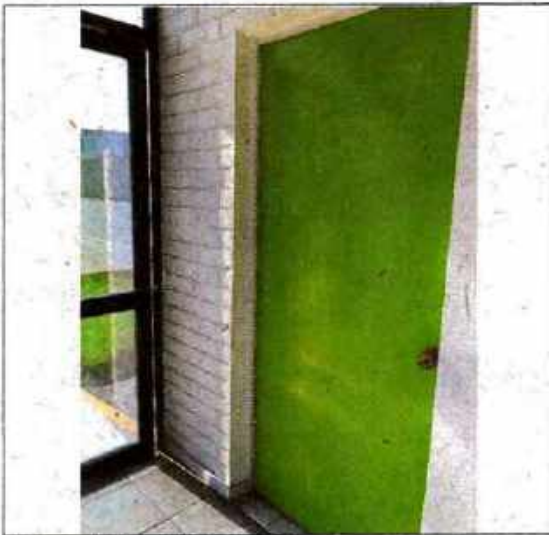
Fotografía N°	9
Fecha	26-07-2018
Observación	h), del numeral 1.3.3, del acápite II.
Ubicación	CECOSF El Abrazo.
Contenido	Baño no se encuentra señalizado con el símbolo internacional de accesibilidad.

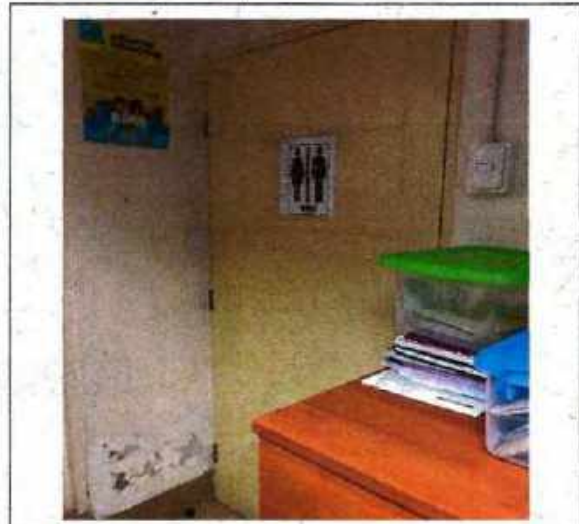
Fotografía N°	10
Fecha	02-08-2018
Observación	h), del numeral 1.3.3, del acápite II.
Ubicación	CECOSF Bueras.
Contenido	Baño no se encuentra señalizado con el símbolo internacional de accesibilidad.

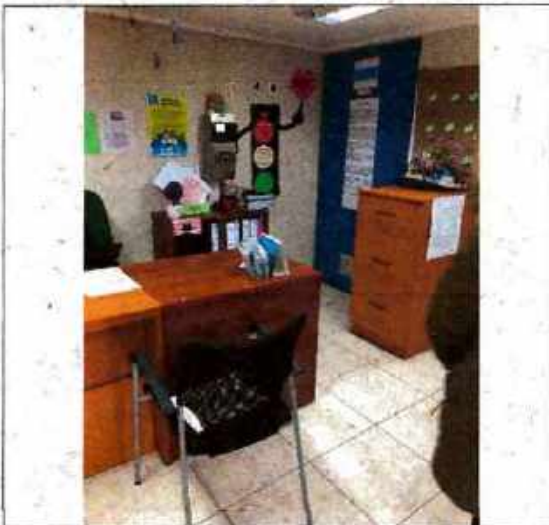
Fotografía N°	11
Fecha	06-6-2018
Observación	h), del numeral 1.3.3, del acápite II.
Ubicación	CECOSF Lo Errázuriz.
Contenido	Baño no se encuentra señalizado con el símbolo internacional de accesibilidad.
