# INFORME FINAL

Número de Informe 42/2018

REMITE INFORME FINAL N° 642, DE 2018, SOBRE AUDITORÍA AL ESTADO DE LA INFRAESTRUCTURA DE LOS ESTABLECIMIENTOS DE ATENCIÓN PRIMARIA DE SALUD, DEPENDIENTES DE LA DIRECCIÓN DE SALUD DE LA MUNICIPALIDAD DE MAIPÚ.

**Resumen Ejecutivo Informe Final N° 642, de 2018.**

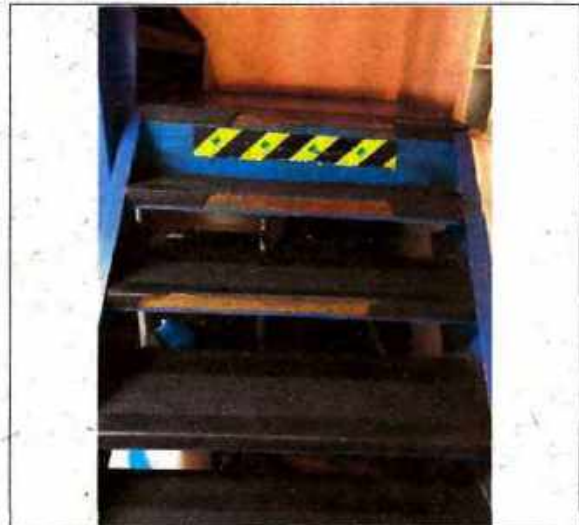
En el CECOSF Lo Errázuriz los escalones de la escalera tienen medidas irregulares y algunos se encuentran sueltos, además las huellas de los peldaños presentan sus gomas antideslizantes rotas, lo que vulnera lo establecido en los puntos 2 y 3, del artículo 4.2.11 de la OGUC (ver fotografía N° 12, del anexo N° 5).

6. Corregir las deficiencias advertidas en la escalera del CECOSF Lo Errázuriz, y que guardan relación con las condiciones de seguridad de la misma y que se detallan en el numeral 1.3.4, del acápite II, "Examen de la Materia Auditada". Lo anterior deberá ser validado por la Dirección de Control de esa entidad. (LC)
