INSPECCIÓN DE OBRA PÚBLICA

MUNICIPALIDAD DE MAIPÚ

INFORME N° 199/2023
19 DE MAYO DE 2023

INFORME FINAL N° 199, DE 2023, SOBRE INSPECCIÓN A LAS OBRAS DEL CONTRATO “PUESTA A PUNTO, MANTENIMIENTO RUTINARIO Y PERIÓDICO Y CONSERVACIÓN REACTIVA DE PUNTOS DE PARADA DEL SISTEMA DE TRANSPORTE PÚBLICO METROPOLITANO, COMUNA DE MAIPÚ”, A CARGO DE ESA MUNICIPALIDAD.

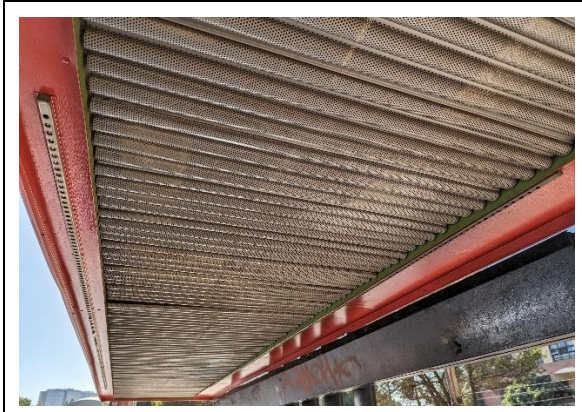
N°	MATERIA	DETALLE	HALLAZGO	NORMA VULNERADA	RESPALDO
1	Respecto del color implementado en las paradas del transporte público.	La empresa contratista no actualizó totalmente el color al estándar vigente, establecido por el DTPM.	Se identificó que en los dispositivos de los puntos de parada PI388, PI389 y PI392, las franjas internas de la estructura de techumbre -interior de las vigas- aún mantienen el color original verde, a pesar de que la puesta a punto exigía cambiarlos a color rojo.	<p>Numeral 7, “Labores de la Etapa 1: Puesta a Punto”, viñeta 3, de las bases técnicas que consigna el “Pintado de los elementos de estructura metálica del punto de parada que lo requieran tanto para actualizar el color al estándar DTPM vigente, según minuta de cambio de color...”.</p> <p>Numeral 9, “Especificaciones Técnicas de las Labores de Mantenimiento de los Puntos de Parada”, literal D), “Pintura de Elementos Metálicos”, de las referidas bases técnicas, donde se dispone, en lo que interesa, que para la pintura de la estructura de “Vigas o cerchas, Canal de aguas lluvia, color rojo”.</p>	Anexo N° 2, fotografías N°s 1, 2 y 3.

Fotografía N°	1
Fecha	29-3-2023
Ubicación	Punto de Parada PI388
Contenido	Color verde existente al interior de las estructuras metálicas.

RESPUESTA SERVICIO	DEL	En su respuesta, el municipio señaló que su Dirección de Tránsito y Transporte Público, mediante correo electrónico de fecha 27 de abril de 2023, ordenó a la empresa contratista que efectuara el correspondiente pintado en los puntos PI388, PI389 y PI392, estableciendo como fecha tope el 25 de mayo de la presente anualidad, con el objeto dar estricto cumplimiento a lo estipulado en las bases técnicas.			
CONCLUSIÓN	En virtud de lo antes mencionado y mientras no se hayan efectuado las reparaciones comprometidas, corresponde mantener la observación. De tal modo, esa entidad edilicia deberá acreditar en el plazo de 60 días hábiles, contado desde la recepción del presente informe, la efectiva ejecución de los trabajos (C).

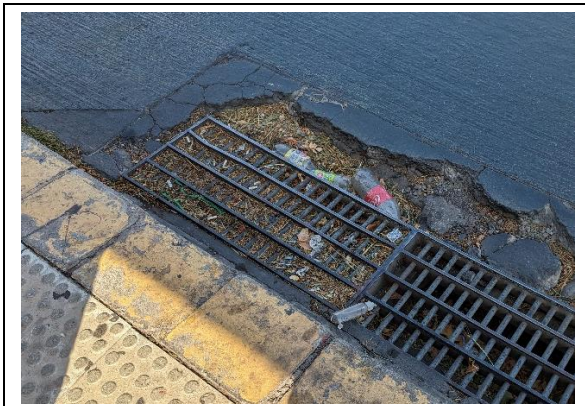
2	Mantenimiento del área de influencia del paradero.	No se realizó totalmente el mantenimiento en algunos de los puntos de parada de la comuna de Maipú.	Se constató en el punto de parada PI1346, la obstrucción del sumidero contiguo y el afloramiento de maleza en la superficie del andén.	Numeral 8, “Labores a realizar en la Etapa 2: Mantenimiento rutinario y periódico”, elemento “Anden de Espera del Punto de Parada Tipo DTPM”, de las bases técnicas, que exige el “Retiro de basura, desechos, matorrales, escombros, etc.”, y la “Limpieza, despeje de sistema de saneamiento, sumideros, desagüe ... del punto de parada”.	Anexo N° 2, fotografías N°s 4, 5 y 6.
RESPUESTA SERVICIO	DEL	Sobre este punto, el municipio indicó que su Dirección de Tránsito y Transporte Público, mediante correo electrónico de 27 de abril de 2023, ordenó a la empresa contratista que efectuara la limpieza del punto PI1346, estableciendo como fecha tope el 8 de mayo de la presente anualidad, con la finalidad de dar estricto cumplimiento a lo estipulado en las bases técnicas.

Fotografía N°	5
Fecha	29-3-2023
Ubicación	Parada PI1346
Contenido	Sumidero obstruido por desechos.

CONCLUSIÓN	Sobre la materia, cabe indicar que, con fecha 10 de mayo de 2023, se le consultó a la Municipalidad de Maipú por la ejecución de los trabajos comprometidos, indicando ese municipio, el 11 de mayo de igual año, mediante comunicación electrónica, que esto no fue realizado por la empresa contratista, por lo que procedió a cursar la respectiva multa, de acuerdo lo establecido en los antecedentes del contrato. Ahora bien, considerando que el cobro efectivo de la multa aún no se ha efectuado, esa entidad edilicia deberá remitir en el plazo de 60 días hábiles, contado desde la recepción del presente informe, todos los antecedentes que den cuenta de la efectiva realización de dicho cobro (C).

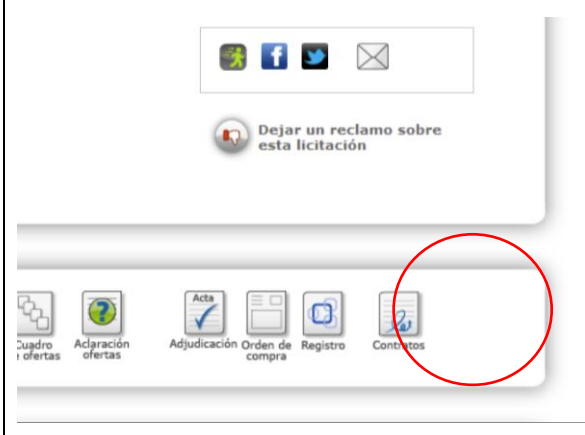
Nº	MATERIA	DETALLE	HALLAZGO	NORMA VULNERADA	RESPALDO
3	Del registro del contrato en el sistema GEO-CGR.	No se incorporó el contrato en el sistema GEO-CGR, dispuesto por esta Entidad de Control.	Se constató que el contrato en revisión no se incluyó en el sistema GEO-CGR, de la Contraloría General de la República y, por consiguiente, tampoco se encuentran disponible la información de avance de las obras ni las fechas de inicio y término de las faenas.	Numeral 1, de la resolución exenta N° 6.826, de 2015, modificada por resolución exenta N° 1.992, de 2021, de este origen, que señala, en lo que interesa, que "A partir del 6 de enero de 2015, la información específica sobre los contratos de obras identificados como tales ... se incorporará al sistema de la Contraloría General directamente por el respectivo órgano de la Administración, a través de dicha plataforma."	Consulta al Portal de Mercado Público y revisión del sistema GEO-CGR. Anexo N° 2, fotografía N° 7, del presente informe.

Fotografía N°	7
Fecha de consulta	4-4-2023
Ubicación	Captura del portal Mercado Público
Contenido	Marca de obra pública y vínculo a GEO-CGR faltante.

RESPUESTA DEL SERVICIO		Sobre este punto, la municipalidad expuso que la unidad técnica solicitó a la Secretaría Comunal de Planificación, por intermedio de correo electrónico de 03 de mayo del año en curso, que actualizara en el Sistema GEO-CGR la información correspondiente al presente contrato.			
CONCLUSIÓN		Si bien la entidad ha adoptado medidas tendientes a subsanar la inobservancia formulada, se verificó que el contrato en estudio no ha sido agregado al sistema GEO-CGR, correspondiendo por lo tanto mantener lo observado. De tal modo, el municipio deberá acreditar, en el plazo de 60 días hábiles, contado desde la recepción del presente informe, la regularización del contrato en revisión en el citado sistema GEO-CGR (MC).

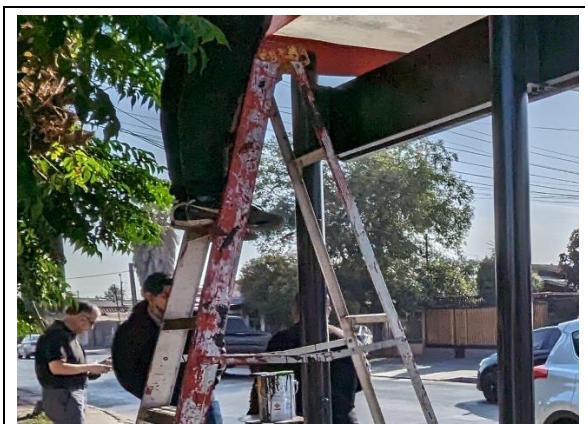
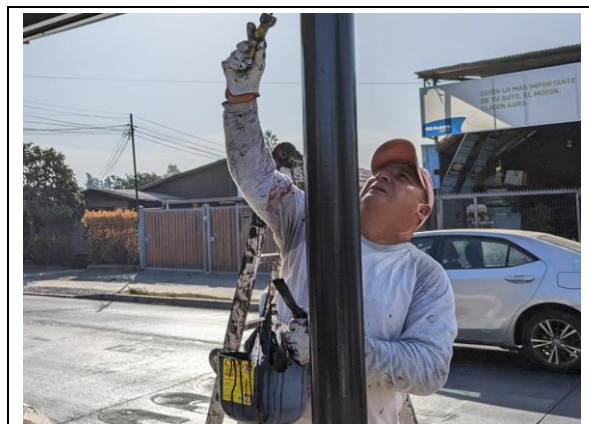
N°	MATERIA	DETALLE	HALLAZGO	NORMA VULNERADA	RESPALDO
1	Elementos de protección y seguridad personal.	La empresa contratista no implementó a sus trabajadores con elementos de protección personal y de seguridad, o no controló que estos sean utilizados permanentemente en la obra.	Durante la visita realizada a los puntos de paradas, identificados en el anexo N° 1, el día 29 de marzo de 2023, se advirtió que los trabajadores no utilizaban elementos de protección personal.	Numeral 9, “Especificaciones técnicas de las labores de mantenimiento de puntos de parada”, acápite “Elementos de Seguridad”, de las bases técnicas, que establece que el adjudicatario puede definir los elementos de seguridad a utilizar, sin embargo, debe contar con los elementos mínimos mencionados en dicho precepto.	Anexo N° 2, fotografías N°s 8, 9 y 10.
RESPUESTA DEL SERVICIO		Sobre la materia, la entidad fiscalizada expuso que con fecha 27 de abril del 2023, la unidad técnica notificó, mediante el libro de servicio, la aplicación de la correspondiente multa por infracción al numeral 9 de las bases técnicas.

Fotografía N°	8
Fecha	29-3-2023
Ubicación	Punto de Parada PI607
Contenido	Trabajadores sin elementos de protección personal.

Fotografía N°	9
Fecha	29-3-2023
Ubicación	Punto de Parada PI607
Contenido	Trabajadores sin elementos de protección personal.

Fotografía N°	10
Fecha	29-3-2023
Ubicación	Punto de Parada PI607
Contenido	Trabajadores sin elementos de protección personal.

CONCLUSIÓN		Analizados los argumentos, si bien las acciones adoptadas por la municipalidad tienden a solucionar las materias objetadas, el cobro de la multa aún no se ha concretado. Por ello, se mantiene la observación, debiendo acreditar el efectivo cobro de dicha multa en el plazo de 60 días hábiles, contado desde la recepción del presente informe (C).
