# INFORME FINAL

Número de Informe 42/2018

REMITE INFORME FINAL N° 642, DE 2018, SOBRE AUDITORÍA AL ESTADO DE LA INFRAESTRUCTURA DE LOS ESTABLECIMIENTOS DE ATENCIÓN PRIMARIA DE SALUD, DEPENDIENTES DE LA DIRECCIÓN DE SALUD DE LA MUNICIPALIDAD DE MAIPÚ.

**Resumen Ejecutivo Informe Final N° 642, de 2018.**

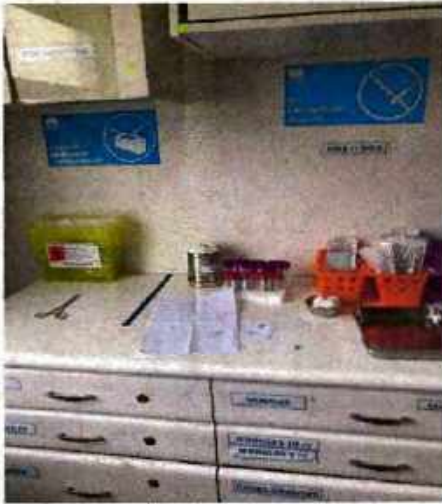
Fotografía N°	5
Fecha	06-08-2018
Observación	1.2, del acápite II.
Ubicación	Sala de atención de emergencia y procedimientos.
Contenido	Falta separación física entre área limpia y sucia.

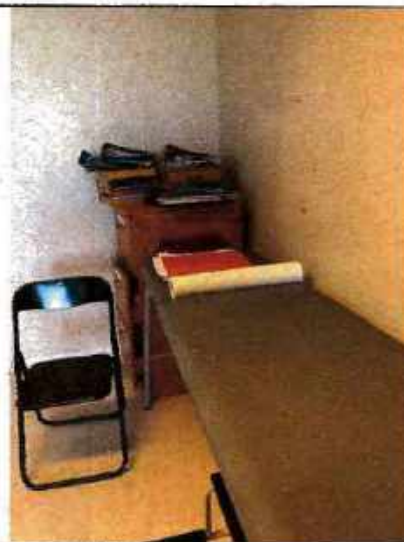
Fotografía N°	6
Fecha	01-08-2018
Observación	1.2, del acápite II.
Ubicación	Box atención de afecciones respiratorias, ERA.
Contenido	Falta negatoscopio.

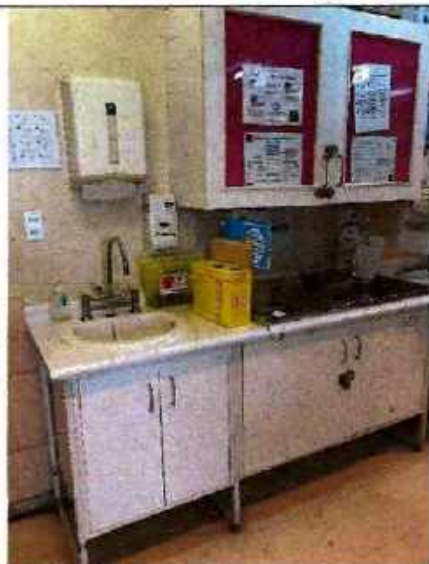
Fotografía N°	7
Fecha	01-08-2018
Observación	1.2, del acápite II.
Ubicación	Sala atención de emergencia y procedimientos.
Contenido	Falta negatoscopio.

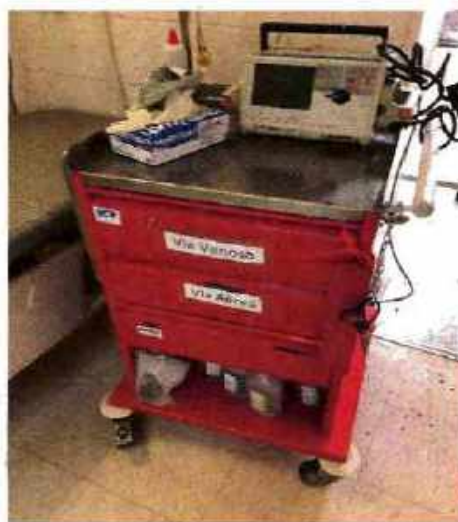
Fotografía N°	8
Fecha	01-08-2018
Observación	1.2, del acápite II.
Ubicación	Equipo de resucitación.
Contenido	Faltan palas pediátricas de monitor cardíaco.

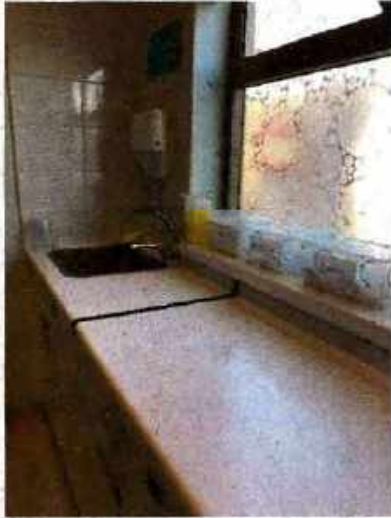
Fotografía N°	5
Fecha	08-08-2018
Observación	1.2, del acápite II.
Ubicación	Salas IRA y ERA.
Contenido	Falta de separación física entre área limpia y área sucia.

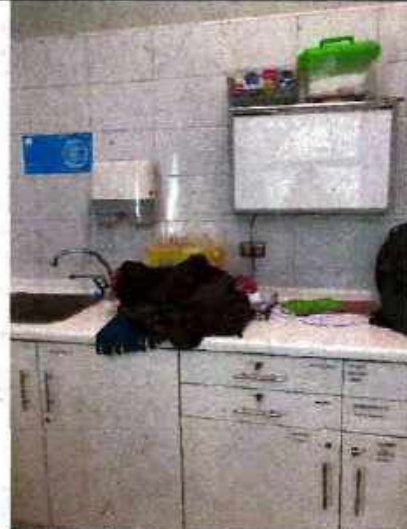
Fotografía N°	6
Fecha	08-08-2018
Observación	1.2, del acápite II.
Ubicación	Sala de emergencia y procedimientos.
Contenido	Falta separación física entre área limpia y área sucia.

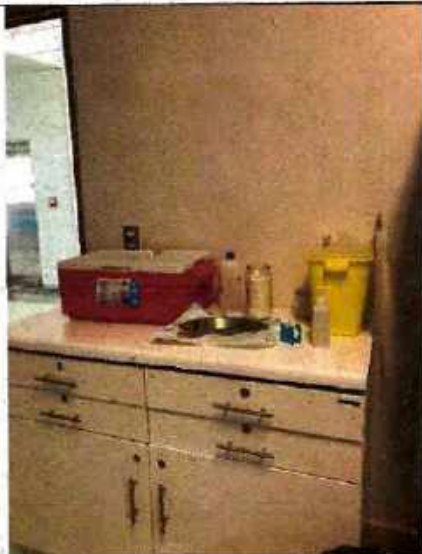
Fotografía N°	7
Fecha	08-08-2018
Observación	1.2, del acápite II.
Ubicación	Vacunatorio.
Contenido	Falta de separación física entre área limpia y área sucia.
